Odpověď na žádost o poskytnutí informace podle zákona č. 106/1999 Sb.

Hlavní mostní prohlídka 2021, DC - 044L Most přes Bělský potok, Družstevní

A. ZÁKLADNÍ ÚDAJE Rok postavení: Okres : Děčín			
Číslo silnice MK	Staničení	Ev.č.mostu DC - 044L	Název objektu: Most přes Bělský potok Družstevní
POPIS NOSNÉ KONSTRUKCE - ZLEVA DOPRAVA VE SMĚRU TOKU

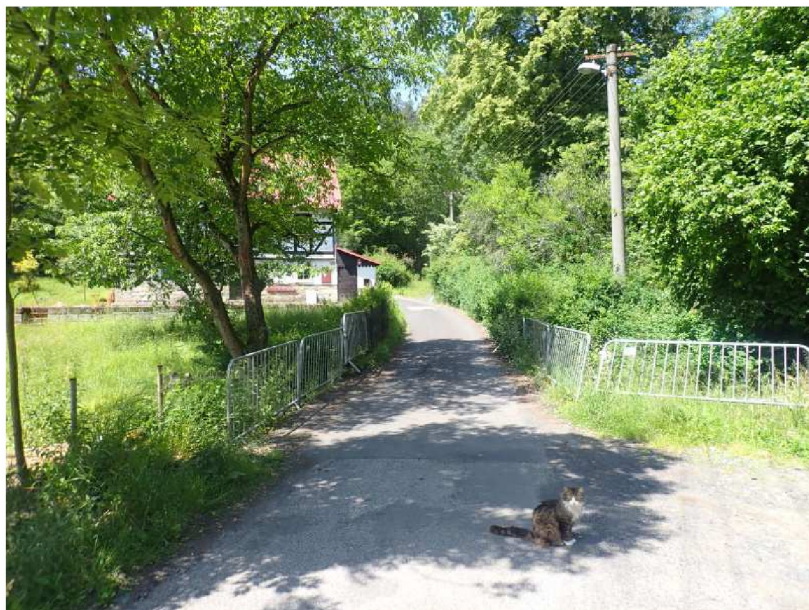
Celkový pohled na most z levobřežního předpolí

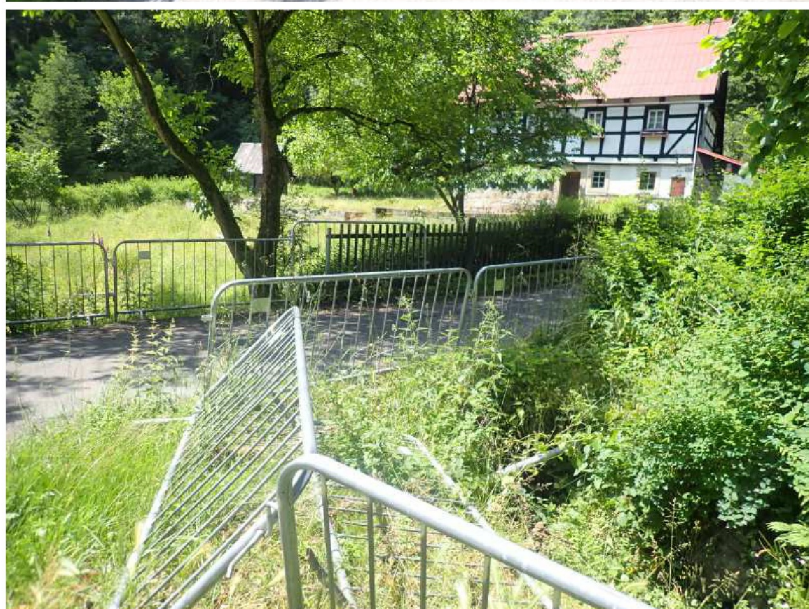
- pískovcové kvádry nosné konstrukce jsou cca 2m od vtoku uprostřed rozpětí poškozené, resp. střední část pravděpodobně zlomená a odpadá do vodoteče - velmi špatný přístup z důvodu malého průtočného profilu

Pohled na vtok

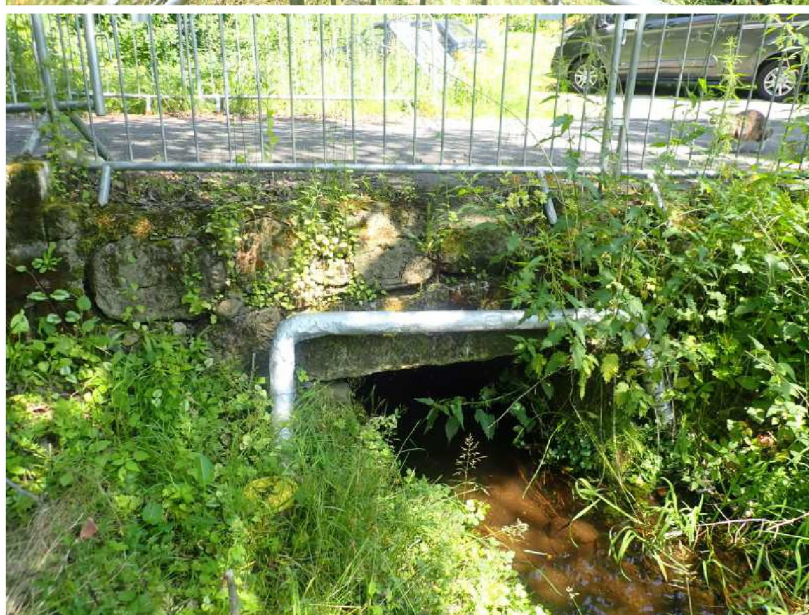
- chybí opevnění svahů na vtoku a navazující regulační zdi toku na výtoku jsou značně poškozené od bleskové povodně v červenci 2021

Pohled na výtok

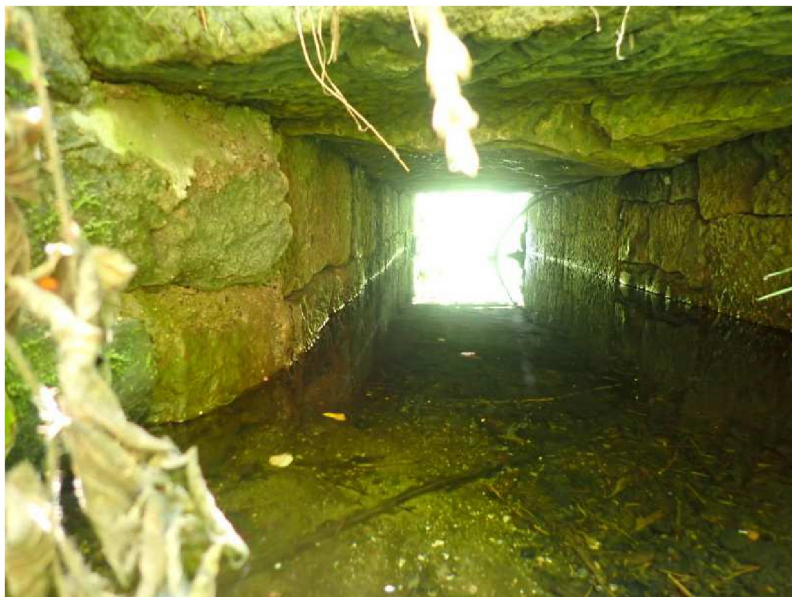
- oproti předchozím HPM došlo k zanesení koryta pod propustkem a z tohoto důvodu není vidět, že pata opěr byla podemletá
- opěry bez pojiva spár a na vtokové straně jsou obě opěry rozvolněné
- lokálně degradace kamenů pískovcového zdiva, na vtokové straně kvádry místy vytlačeny bočním tlakem zeminy, na výtoku pravobřežní opěry hloubka degradace až 8cm
- navazující kamenné regulační zdi z části odplavené a zcela pokryté vegetací
- čelní zdi a křídla pokryté vegetací, s degradací kamenných bloků a lokálně s poškozeným spárováním

Pohled NK a pohled na obě opěry od vtoku – chybí spárování

1. Doporučuji připravit veškeré podklady pro celkovou rekonstrukci mostu.

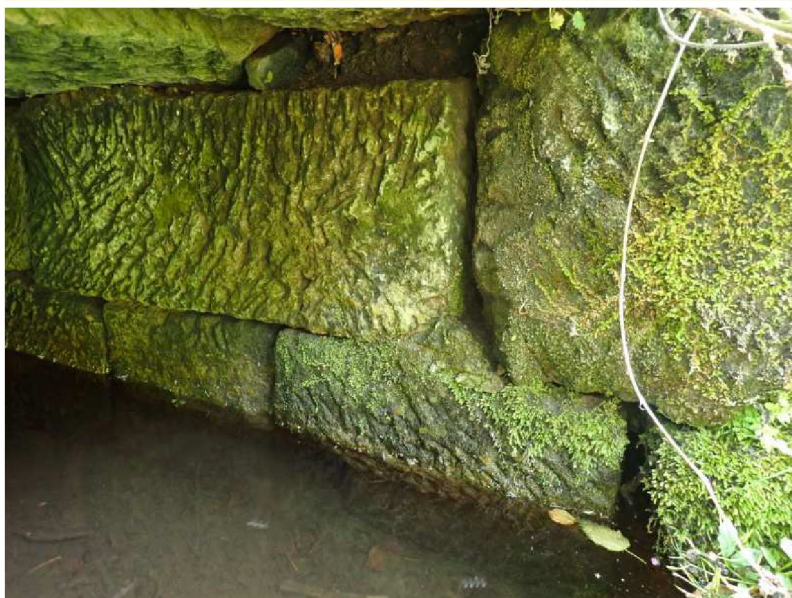
Detail levobřežní opěry na výtoku

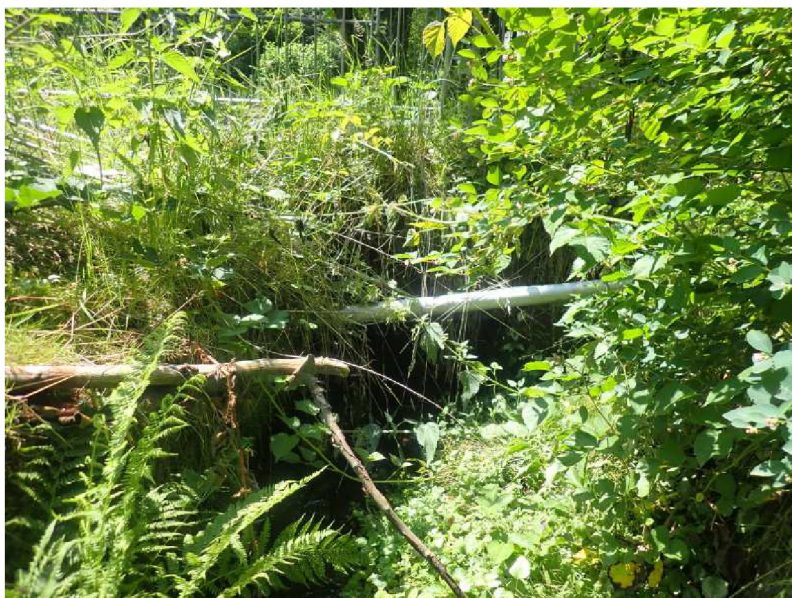
- v blízkosti obou chrániček bujná vegetace - především na vtoku

Pohled na chráničku na vtoku – vtok porostlý bujnou vegetací

3. Vyčistit koryto od naplavenin a okolí mostu od bujné vegetace.
