STATUTÁRNÍ MĚSTO DĚČÍN

Odpověď na žádost o poskytnutí informací

Povinný subjekt Vám v příloze zasílá dokumenty s názvem Běžná prohlídka mostu ze dne 26.03.2024 a Běžná prohlídka mostu ze dne 30.10.2024.

Běžná prohlídka mostu ze dne 26.03.2024, Běžná prohlídka mostu ze dne 30.10.2024

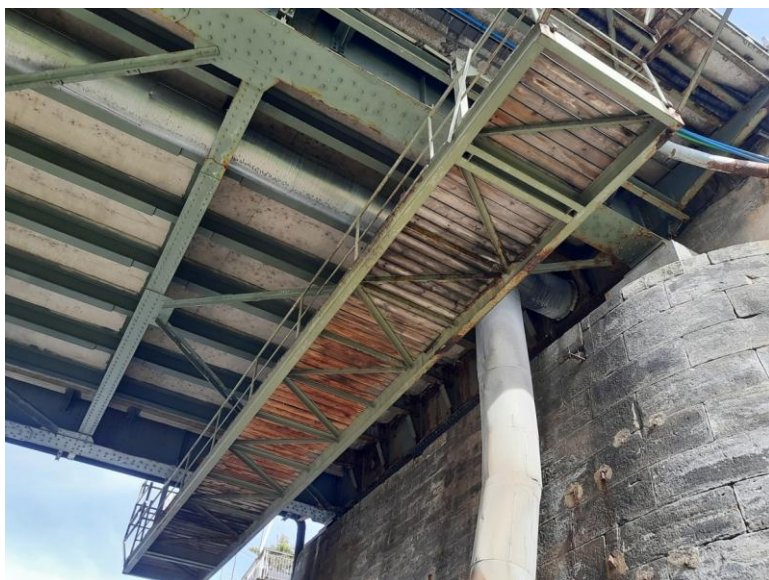
Podhled levobřežního pole u opěry s revizní lávkou.

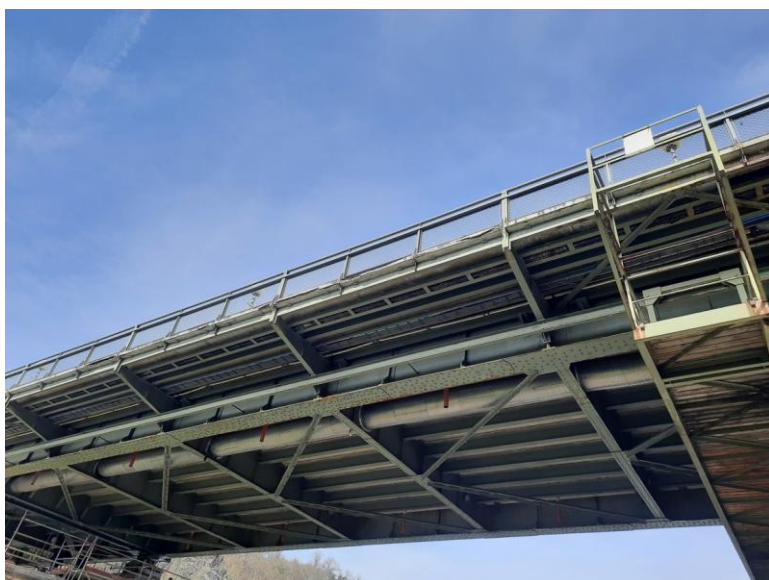
Podhled pravobřežního pole, vtoková strana s revizní lávkou a korozi hlavního nosníku a nosníků lávky.

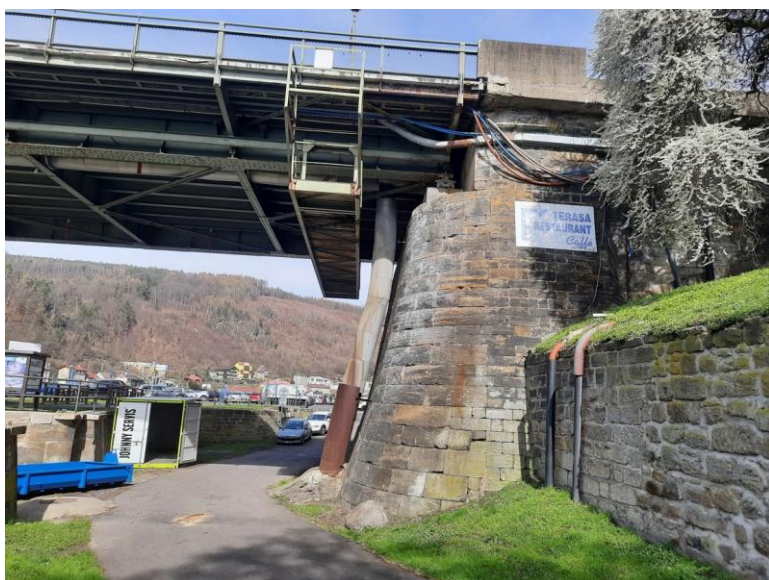
Pravobřežní opěra, pohledový líc.
Revizní lávka u opěry.

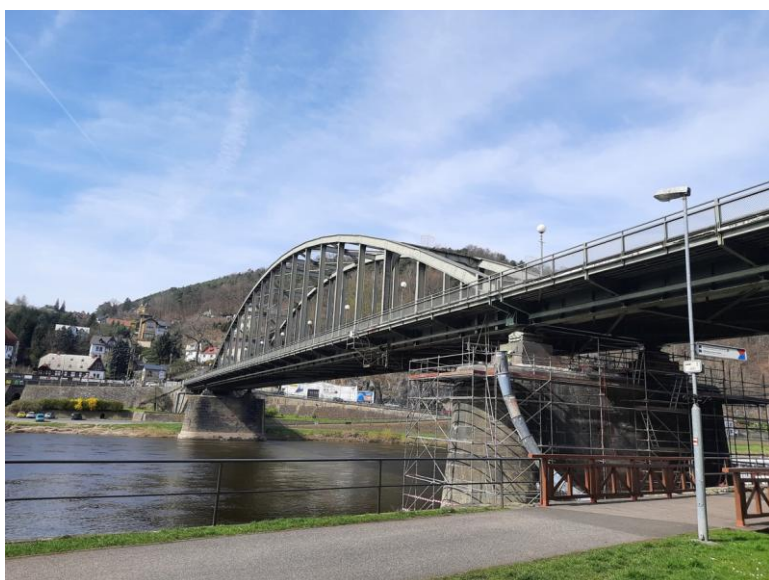
Pravobřežní opěra, vtoková strana.
Uchycení chrániček nevhodně
provedené a degradující betonová
část zábradlí na styku s OK.

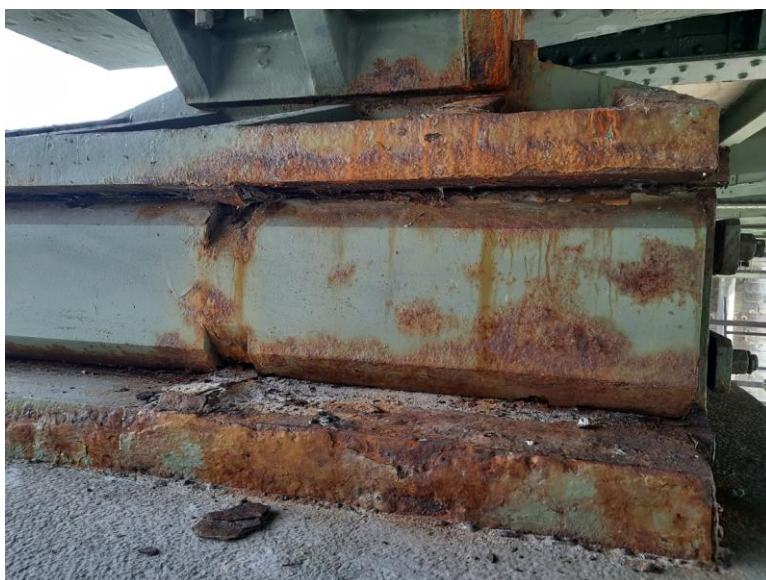
Ubouraná betonová krycí deska pravobřežního pilíře s ložisky.

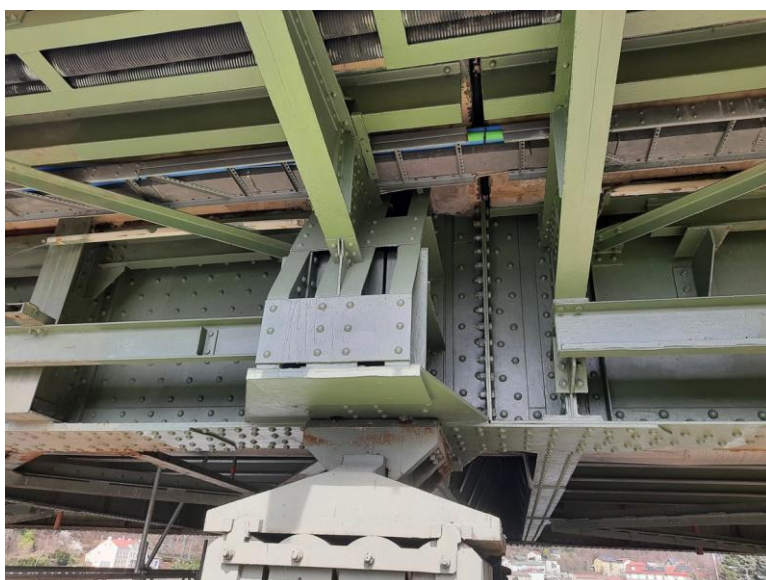
2.2 Ložiska, klouby Ložiska s povrchovou korozi, jinak funkční. Ale nosníky vykazují masivní korozní úbytky v úložné ploše.

Koroze ložiska na pravobřežním pilíři.

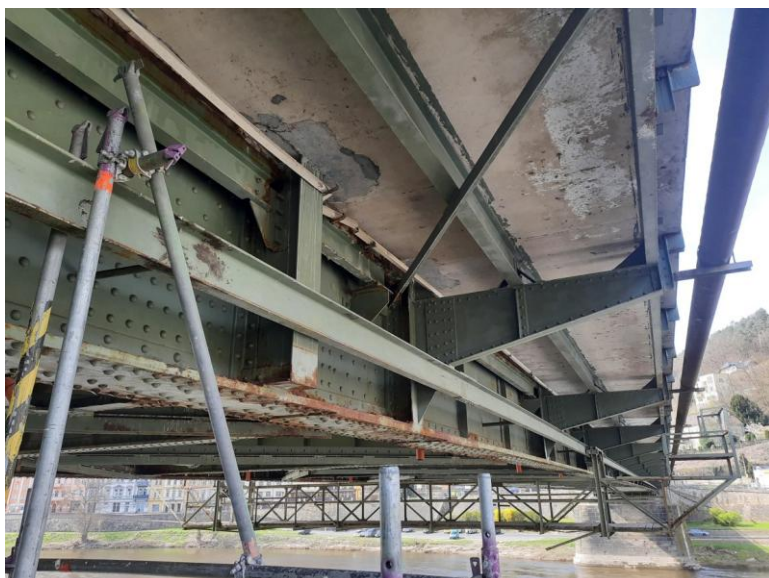
Opravená PKO a mostní závěr nad pravobřežním pilířem.

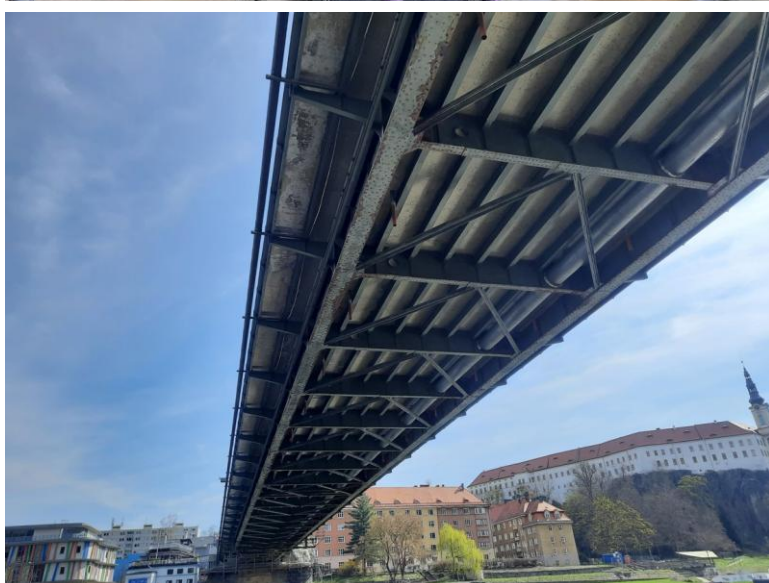
Podhled chodníkové konzoly ve středním poli se stopami po zatékání a korozi hlavního nosníku.

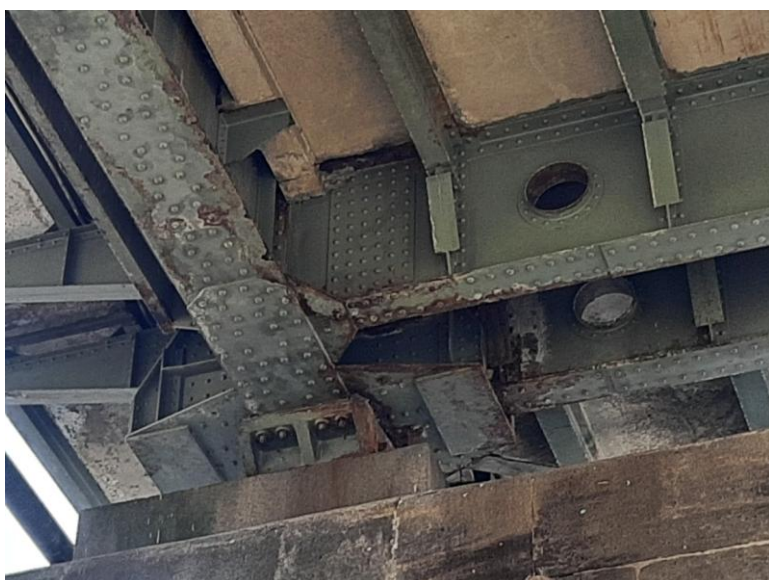
Podhled NK středního pole s korozi hl.nosníků..

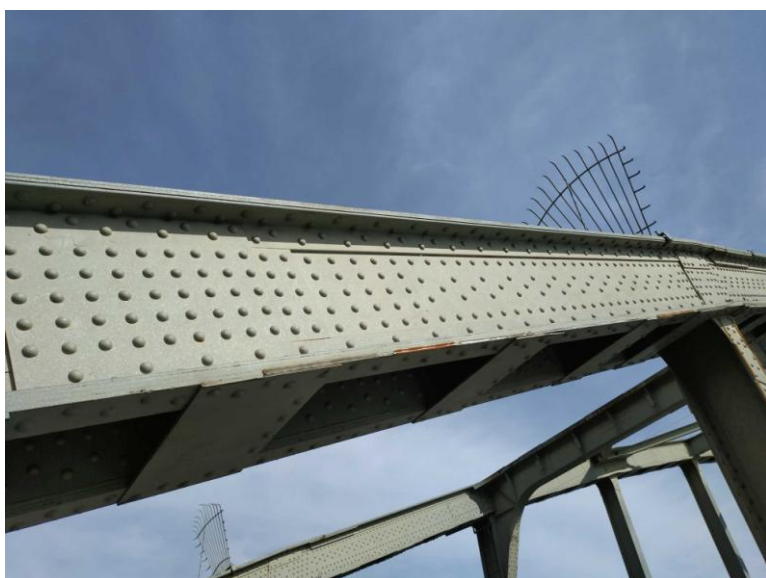
Koroze horní pásnice hlavního nosníku v levobřežním poli na vtoku.

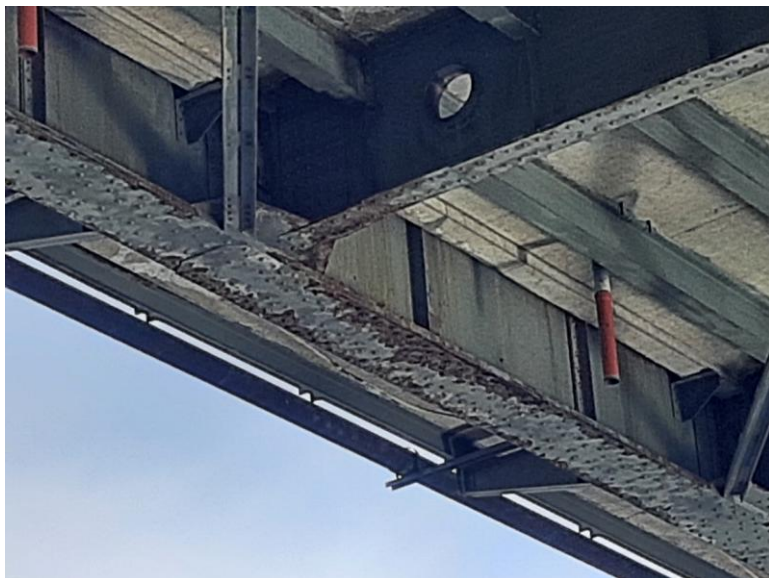
Drobná koroze oblouku na vtoku na levobřežní straně.

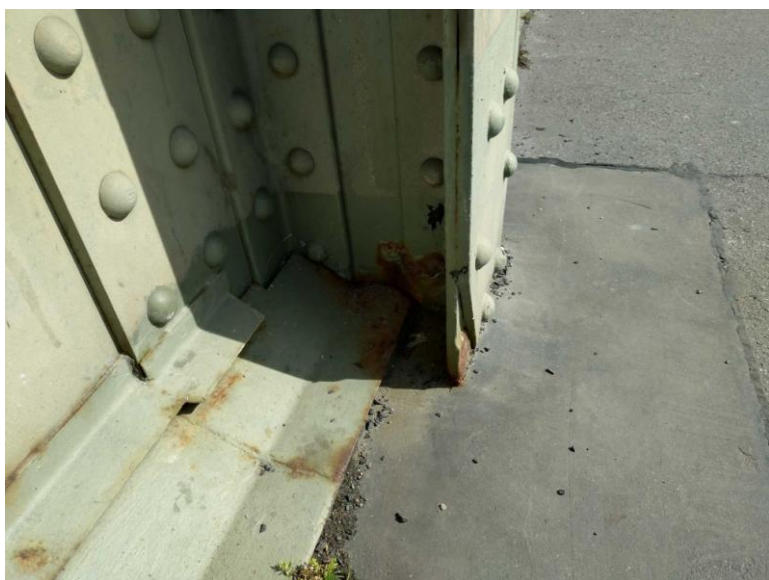
Koroze hlavního nosníku v levobřežním poli na výtoku se špatně vyústěnými odvodňovací izolace, které odkapávají přímo na nosník.

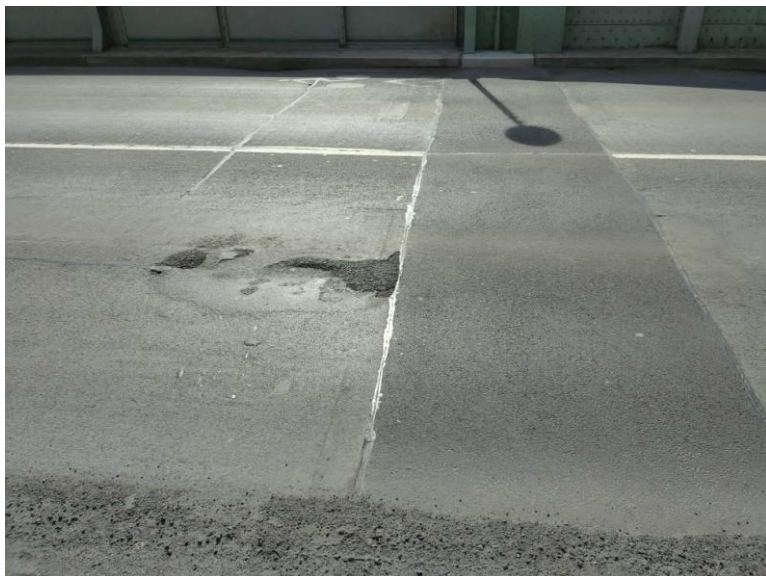
Mostní závěr nad pravobřežní opěrou s odtrženou zálivkou od asfaltu a chybějícími krytkami kotevních šroubů a trhlinami v asfaltu v okolí závěru. Závěr na krajích zanesený nečistotami.

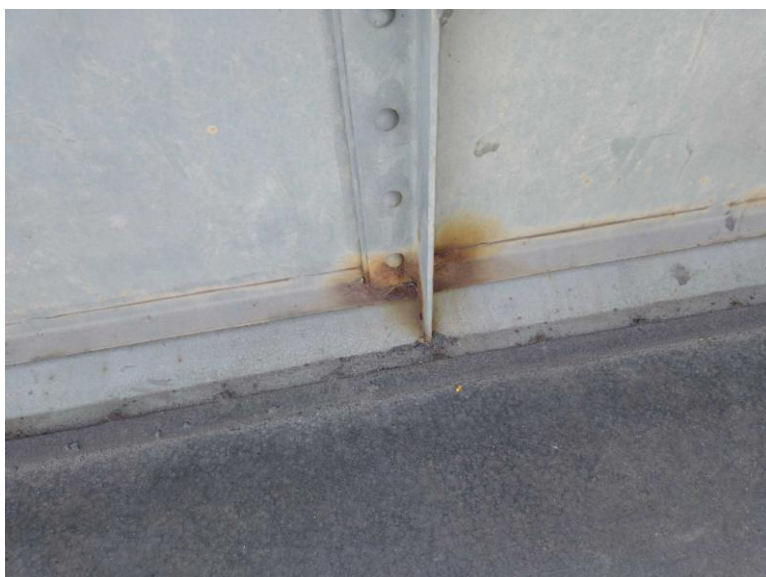
Detail napojení horní pásnice oblouku na horní pásnici parapetního nosníku nad pravobřežním pilířem na výtokové straně s deskovitou korozí částečně zastabilizovanou nátěry.

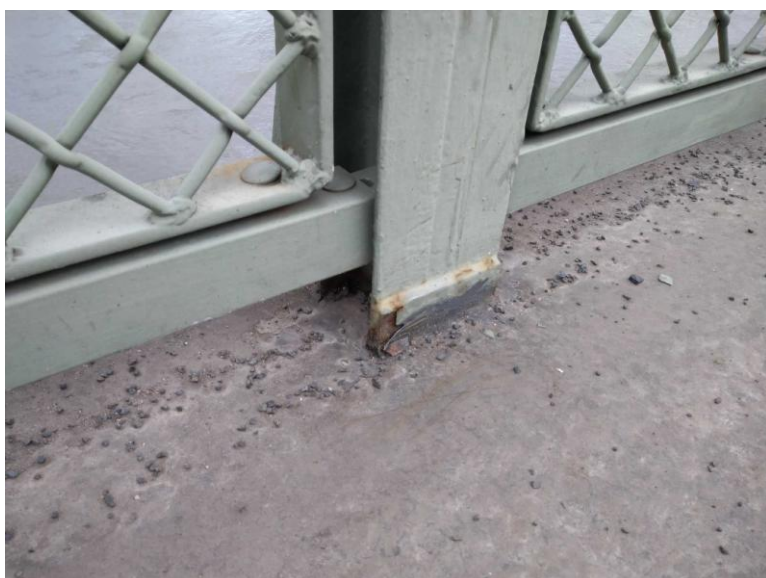
Typická korozí ve špatně odvětrávaných rozích OK (parapetní nosník výtoku levobřežního pole ze strany chodníku).

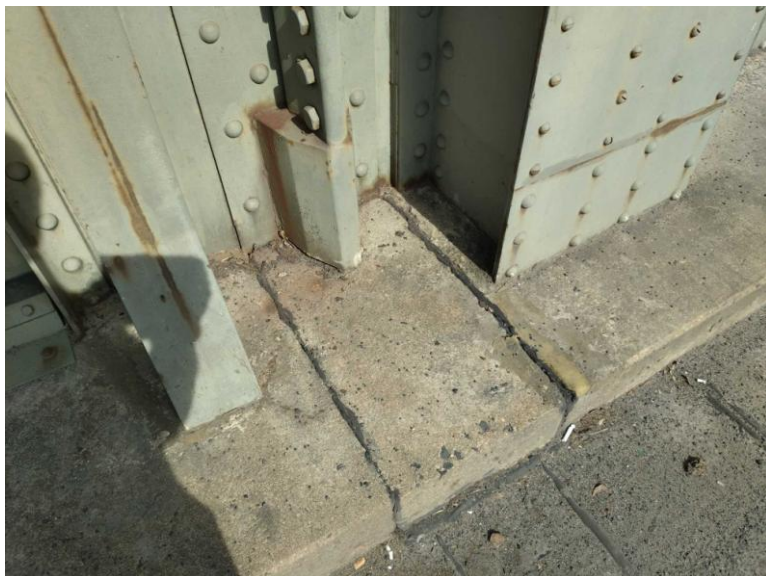
- 4.1 Záchytná zařízení Zábradlí s drobnými lokálními odřeninami sloupků, častější poškození v patě sloupku (i přes obnovu nátěrů) v místě kotvení do chodníkové desky. V patě sloupku místy dochází k separaci a odlupování nátěru v důsledku nedostatečného očištění podkladu před nátěrem.

Typická porucha v patě sloupku zábradlí (výtoková strana).

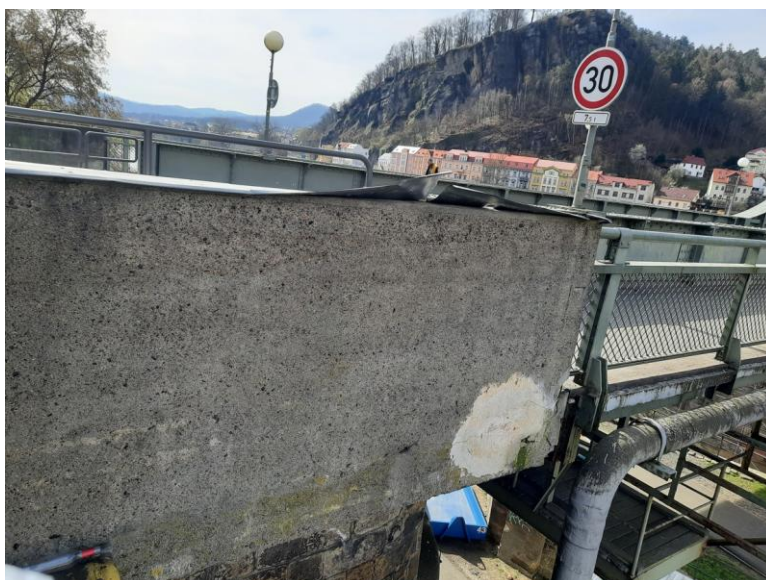
Koroze krytu parapetního nosníku nad levobřežním pilířem na výtoku. Jen bodově přivařen, netěsní.

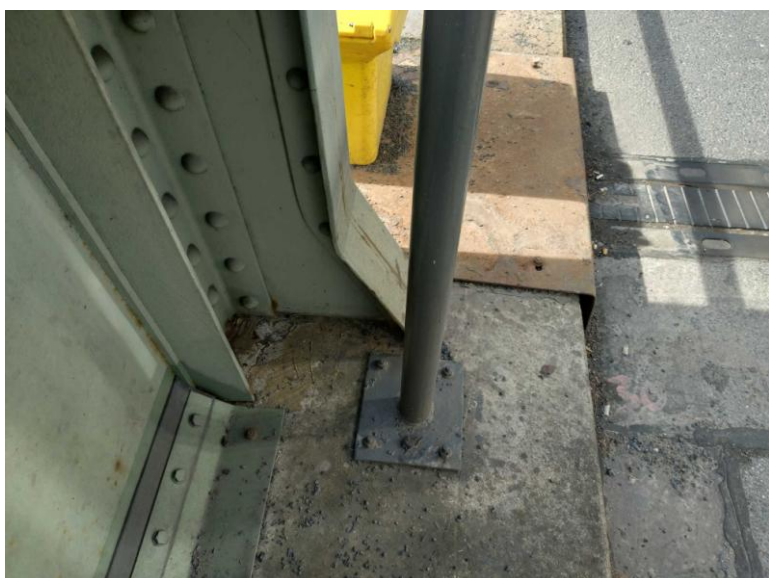
Vedení IS na výtokové straně a degradovaná krajní část chodníkové konzoly.

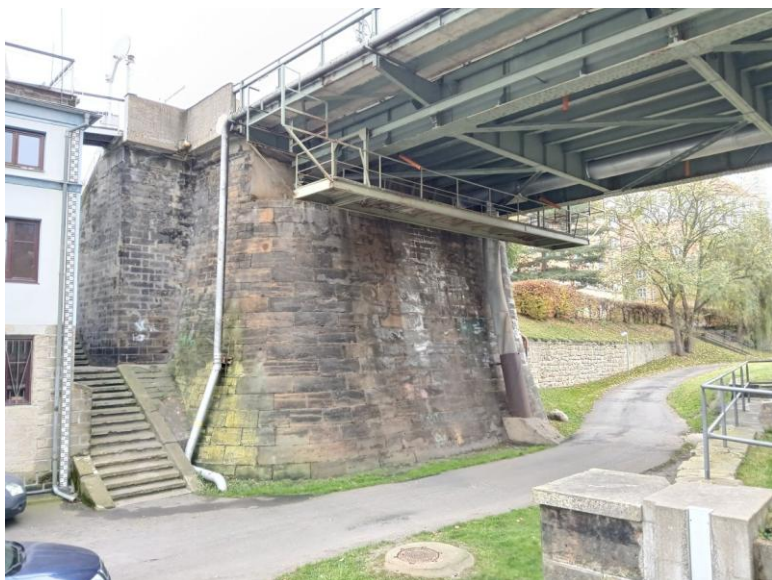
Podhled levobřežního pole u opěry s revizní lávkou.

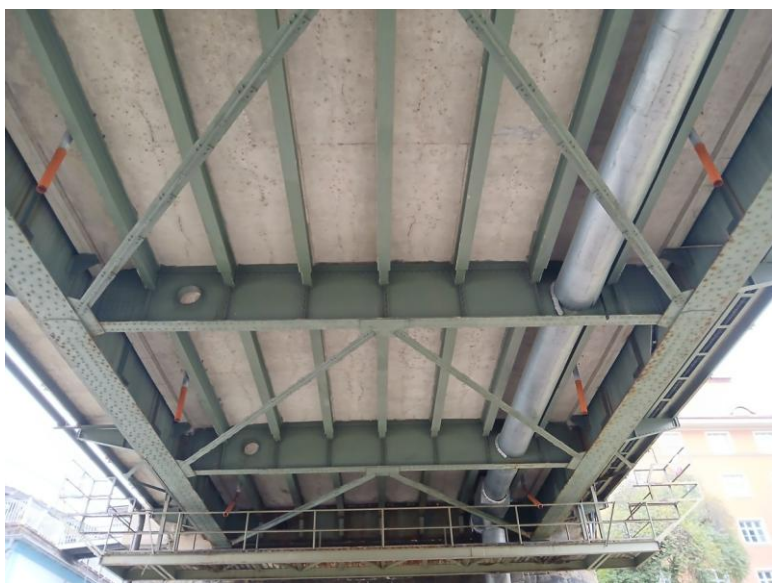
Podhled pravobřežního pole, výtoková strana s revizní lávkou, opěrou a korozi hlavního nosníku a nosníků lávky.

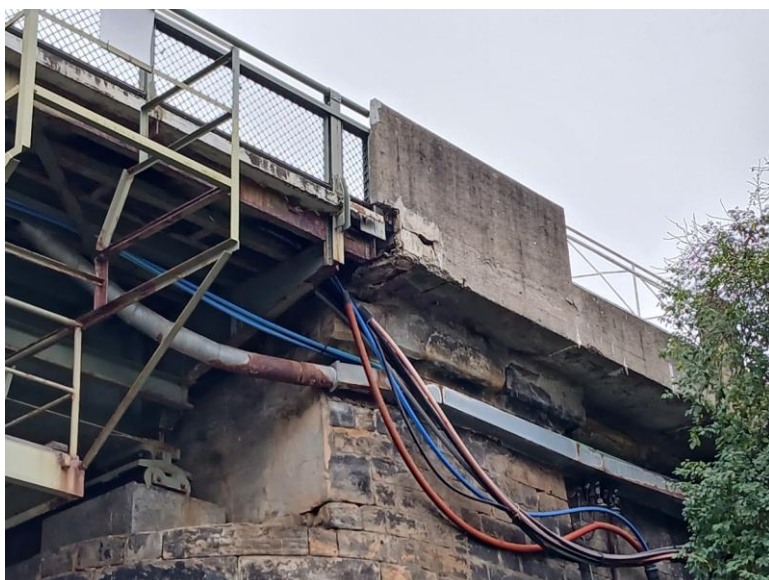
Pata pravobřežního pilíře.

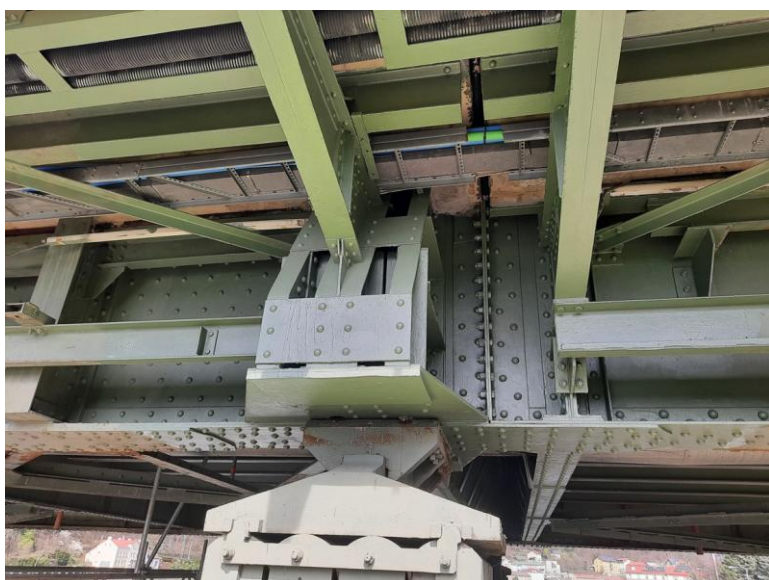
Nová žb deska pravobřežního pilíře a nové podpěrné stojky příčníků. Koroze hlavních nosníků v pravobřežním poli.

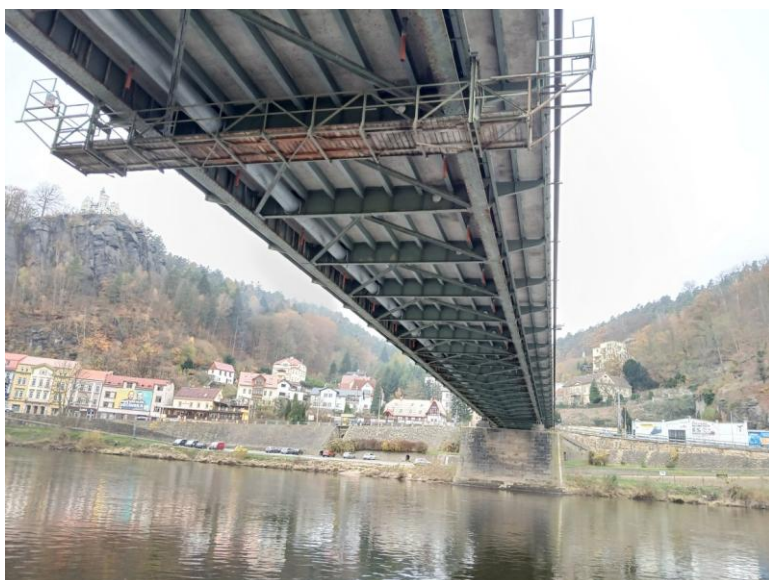
Podhled chodníkové konzoly ve středním poli se stopami po zatékání a korozi hlavního nosníku.

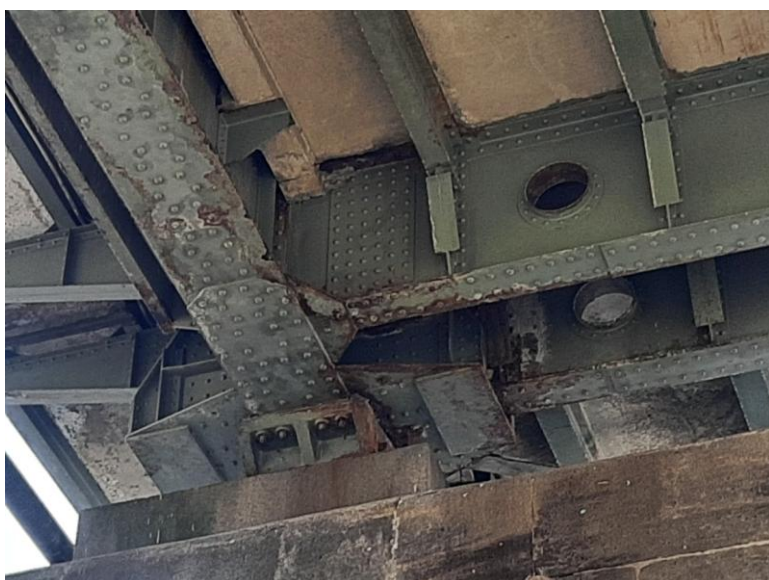
Podhled NK středního pole s korozi hl.nosníků..

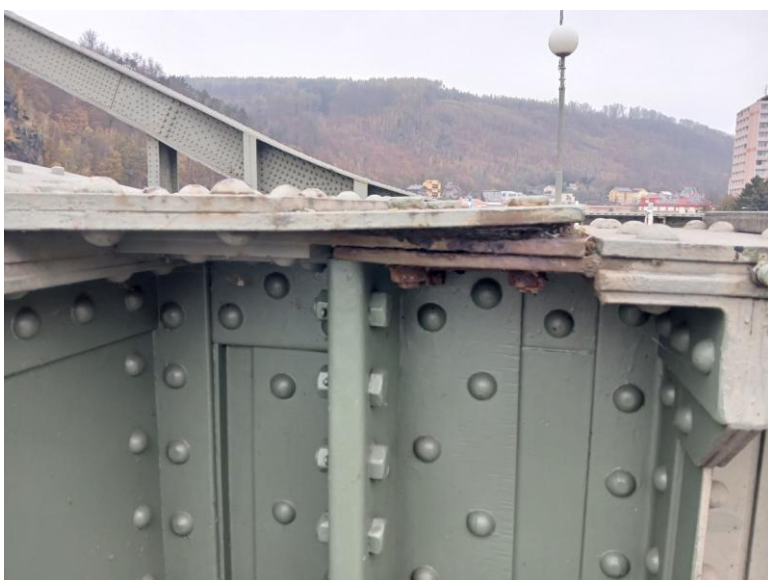
Koroze horní pásnice hlavního nosníku v pravobřežním poli na vtoku.

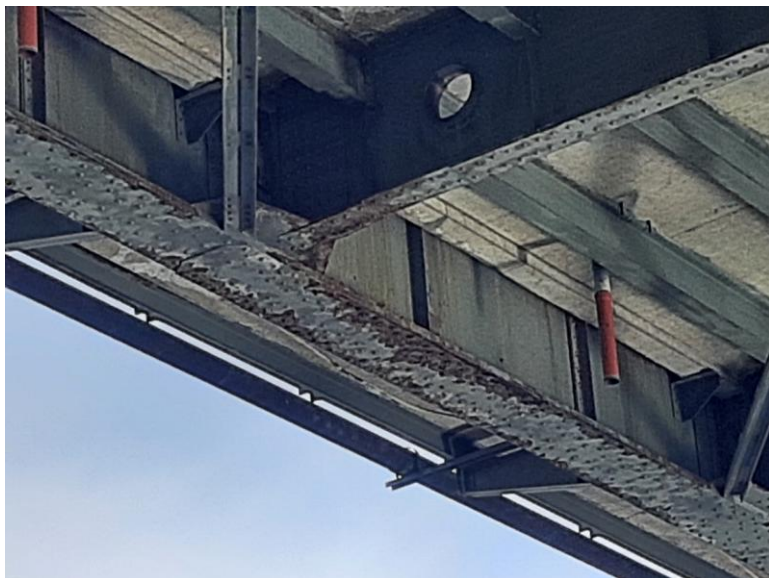
Koroze v přípoji oblouku k hlavnímu nosníku na vtoku na pravobřežní straně nad pilířem.

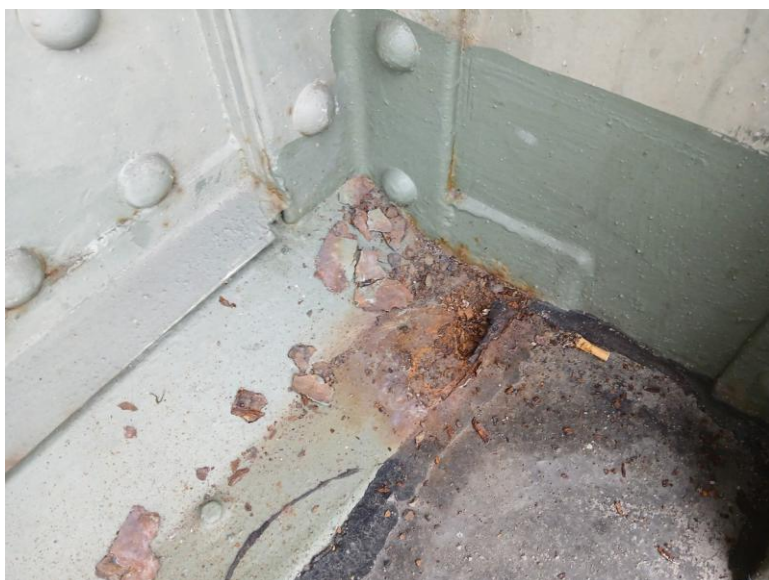
Koroze hlavního nosníku v levobřežním poli na výtoku se špatně vyústěnými odvodňovací izolace, které odkapávají přímo na nosník.

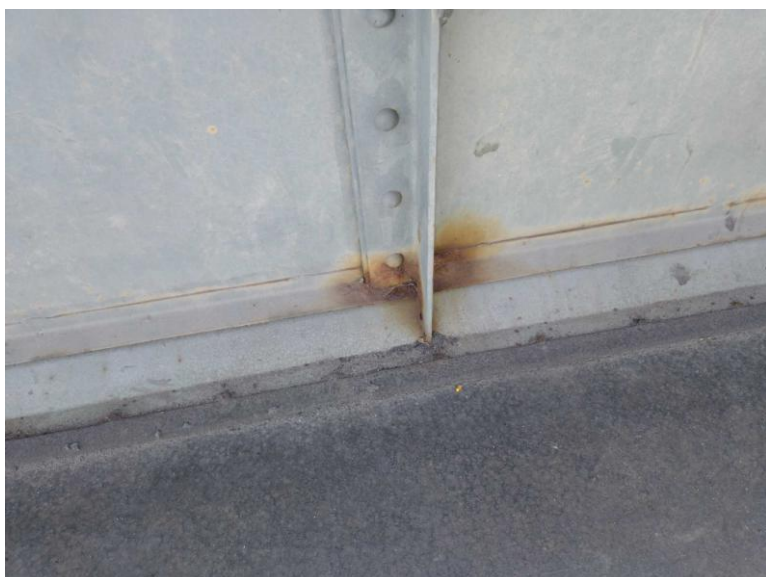
Detail napojení horní pásnice oblouku na horní pásnici parapetního nosníku nad pravobřežním pilířem na výtokové straně s deskovitou korozí částečně zastabilizovanou nátěry.

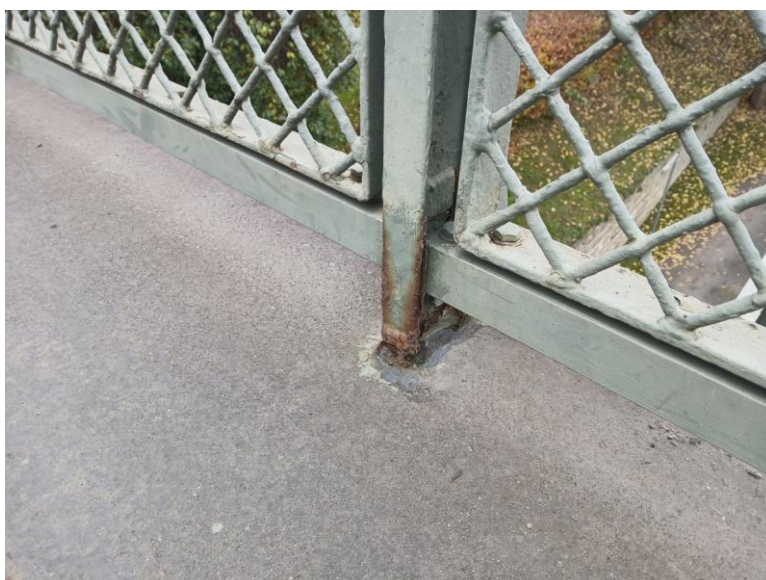
Typická koroze ve špatně odvětrávaných rozích OK (parapetní nosník výtok levobřežního pole ze strany chodníku).

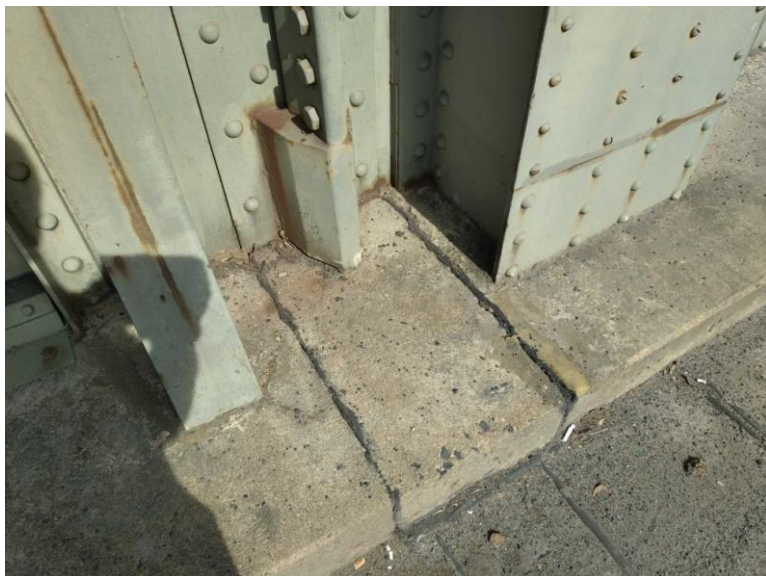
- 4.1 Záchytná zařízení
- Zábradlí s drobnými lokálními odřeninami sloupků, častější poškození v patě sloupku (i přes obnovu nátěrů) v místě kotvení do chodníkové desky. V patě sloupku místy dochází k separaci a odlupování nátěru v důsledku nedostatečného očištění podkladu před nátěrem.

Typická porucha v patě sloupku zábradlí (vtoková strana).

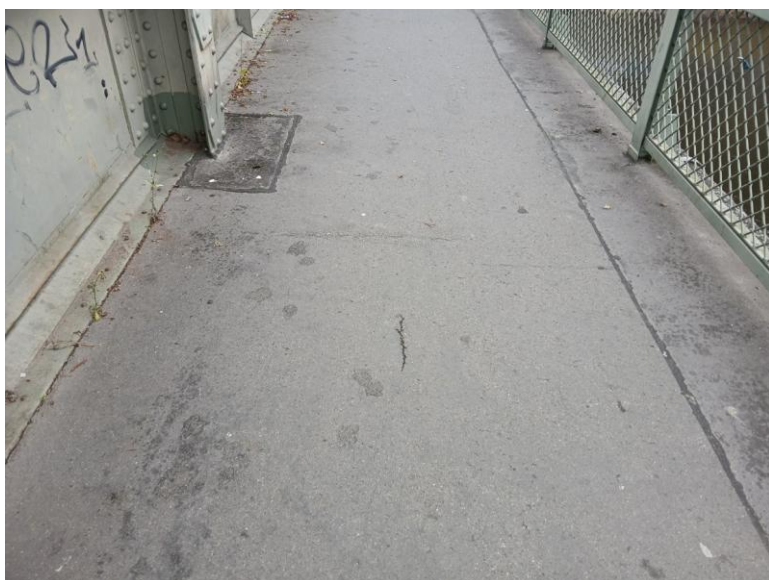
3.2 Chodníky Trhliny v chodníku zalité těsnící asfaltovou zálivkou, je patrné pokračování šíření trhlin na koncích zálivek. Na vtokové straně mostu se v litém asfaltu tvoří boule.

Boule v litém asfaltu na chodníku na vtokové straně pravděpodobně od nahromadění vodních par pod vrstvou LA.
