STATUTÁRNÍ MĚSTO DĚČÍN

Odpověď na žádost o poskytnutí informací

Žádám vás poskytnutí kompletních protokolů ze všech mostních prohlídek vykonaných na Tyršově mostě v posledních 5ti letech.

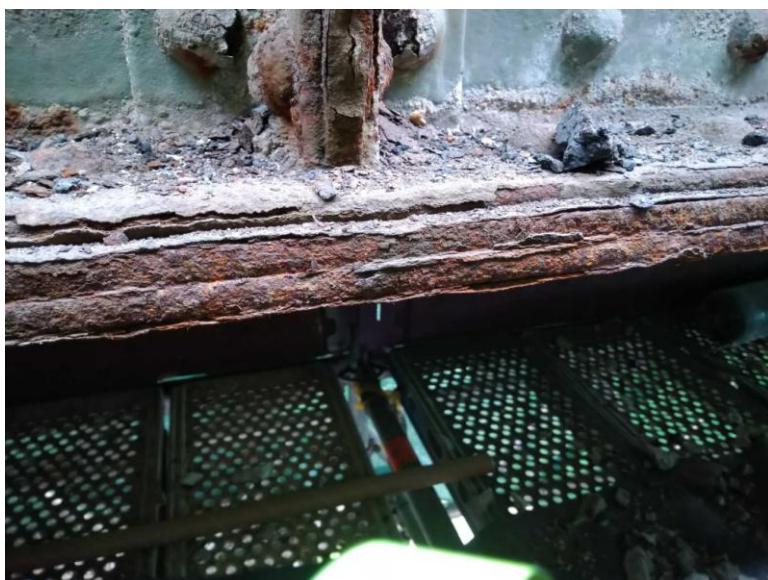
Koroze dolní pásnice příčniku nad pravobřežním pilířem.

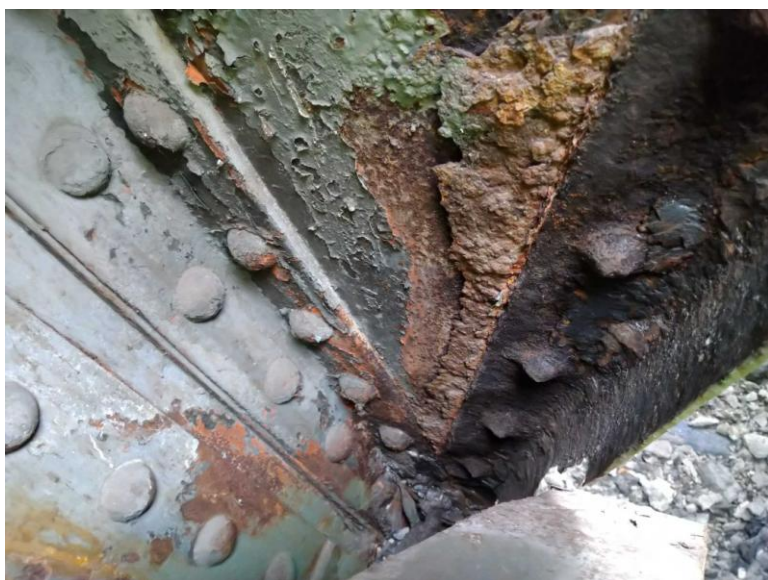
Detail koroze stejného místa.

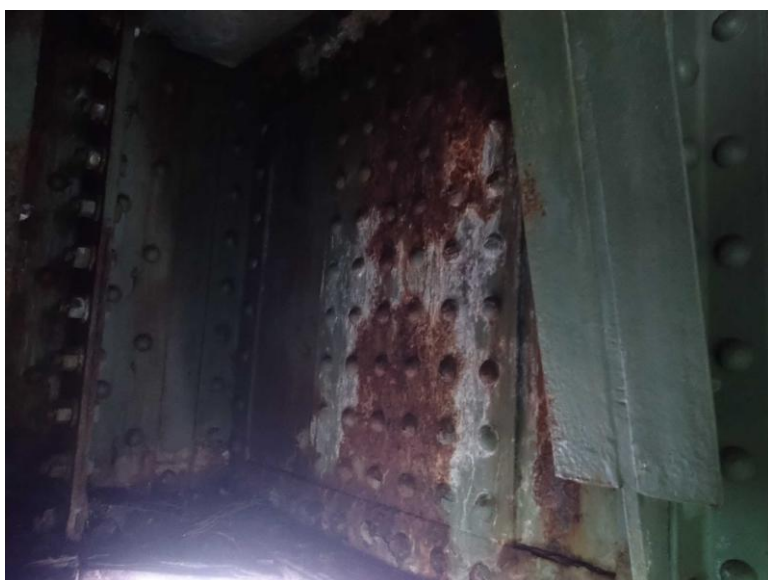
Koroze styku příčnicku s nosíkem nad výtokovým uložením pravobřežního pilíře.

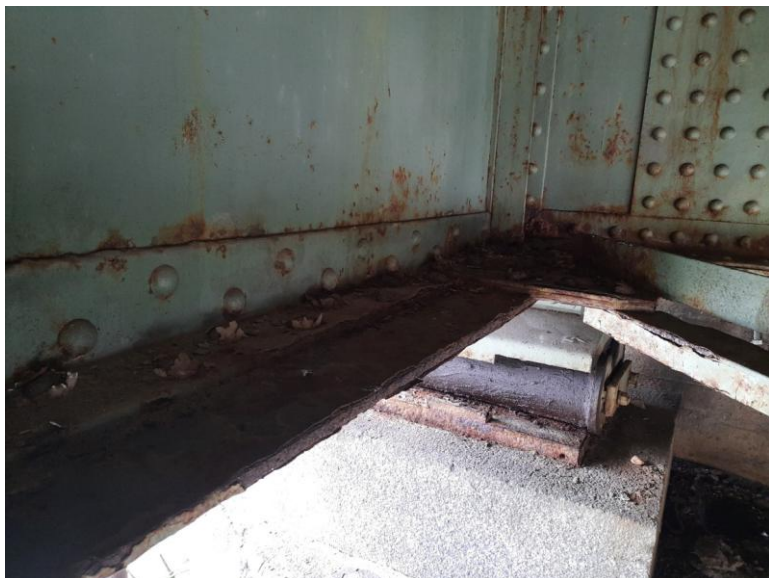
Koroze styčnicku nad výtokovým ložiskem pravobřežní opěry.

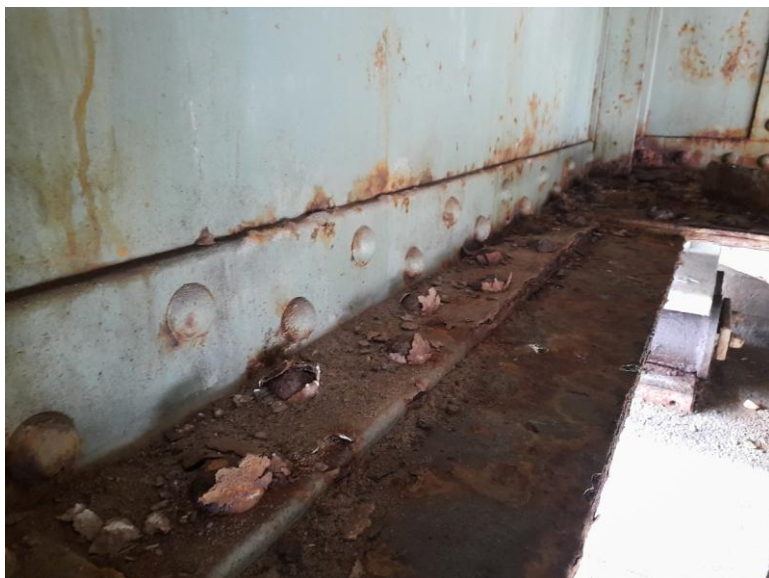
Stejné místo z jiného úhlu.

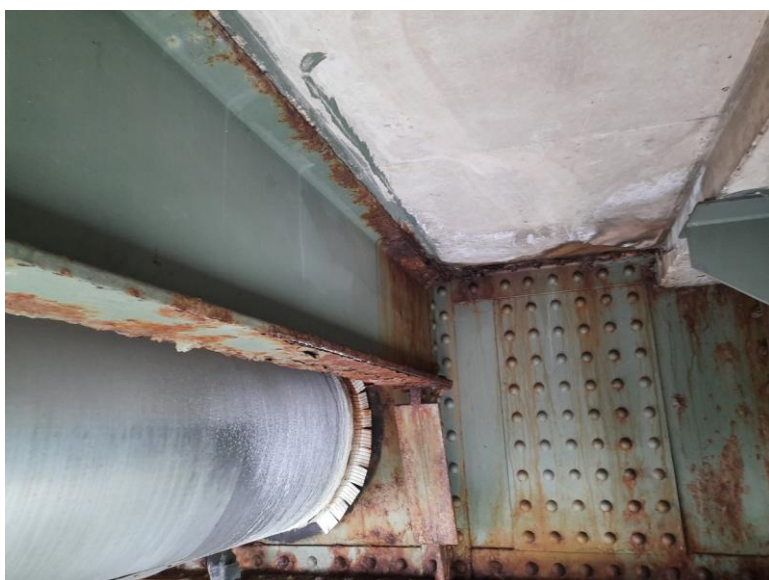
Koroze podélníků u koncového příčnicku nad pravobřežní opěrou.

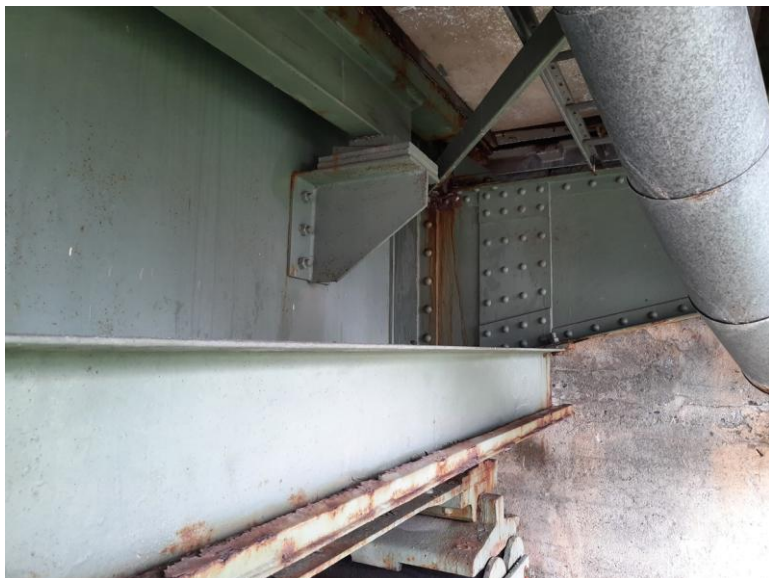
Způsob uložení chodníkové desky na vtokové straně u pravobřežní opěry.

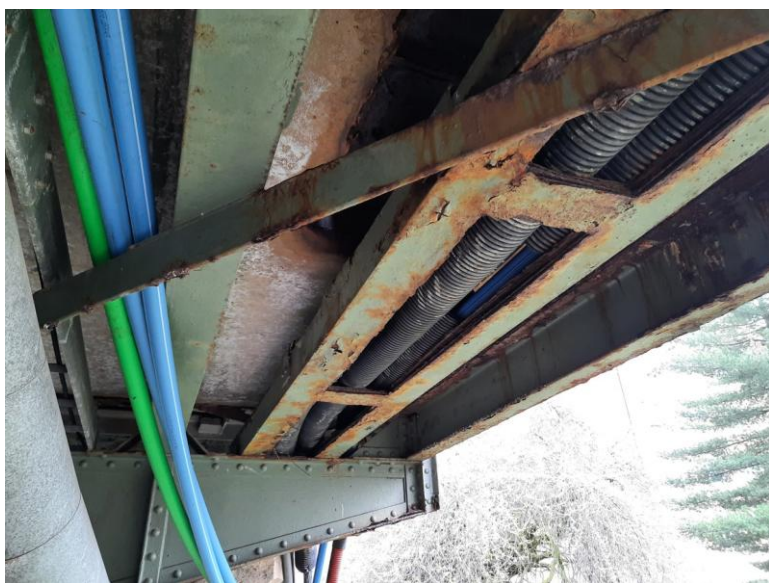
Koroze úložných prvků vedení inženýrských sítí.

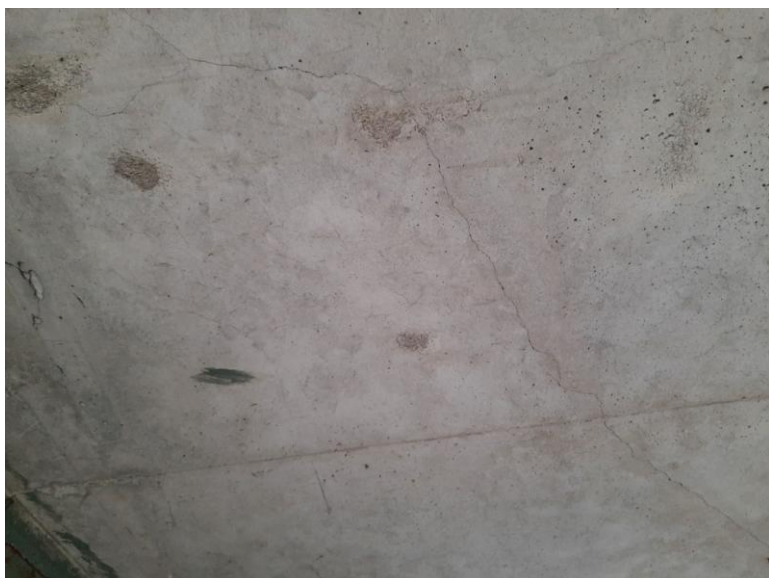
Trhliny na podhledu desky mostovky v pravobřežním poli blízko opěry.

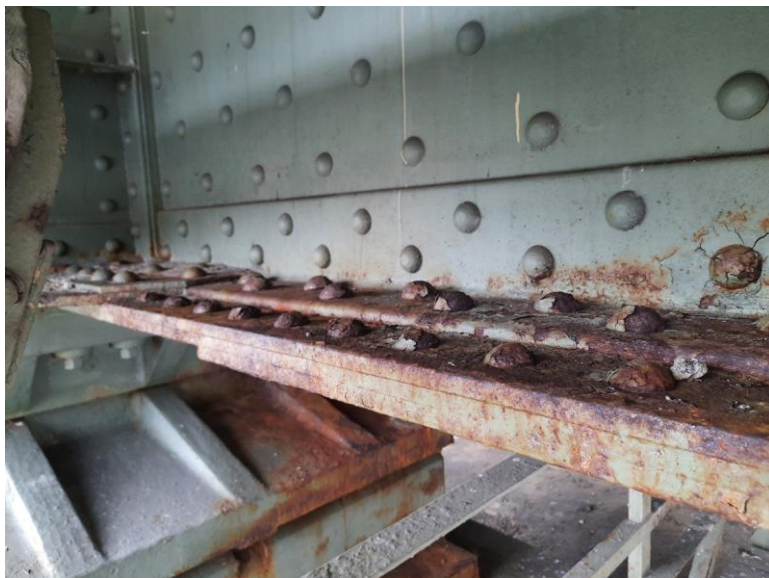
Dolní pásnice hlavního nosníku nad výtokovým ložiskem pravobřežního pilíře.

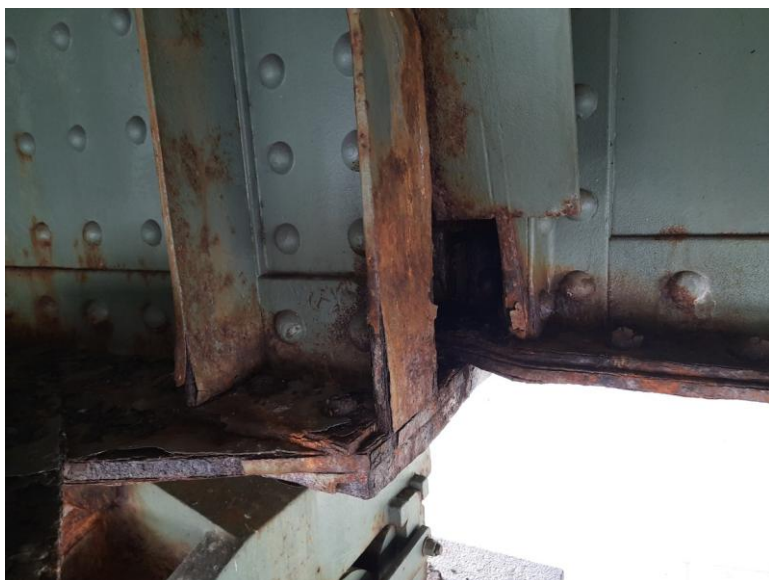
Koroze a deformace dolní pásnice příčnicku v místě styku s hlavním nosníkem na pravobřežním pilířem.

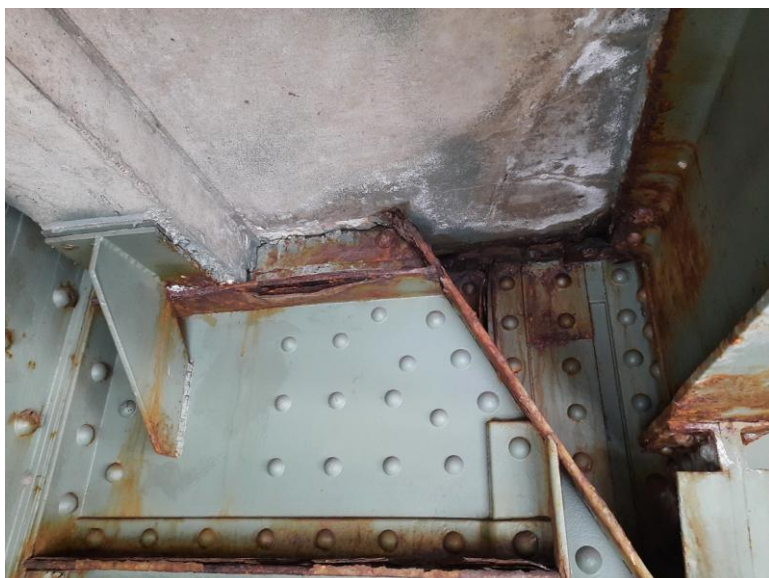
Koroze nepodporového ztužení nad vtokovým ložiskem pravobřežního pilíře, horní část pod deskou.

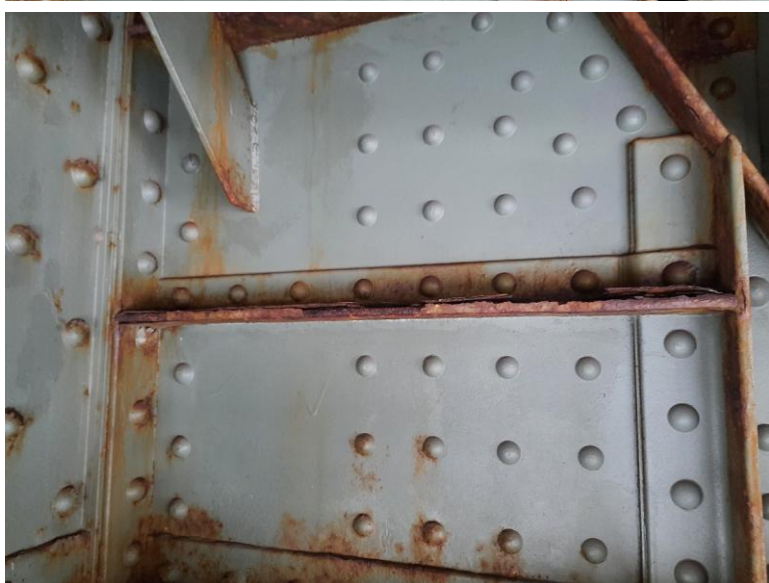
Stejné místo, střední část..

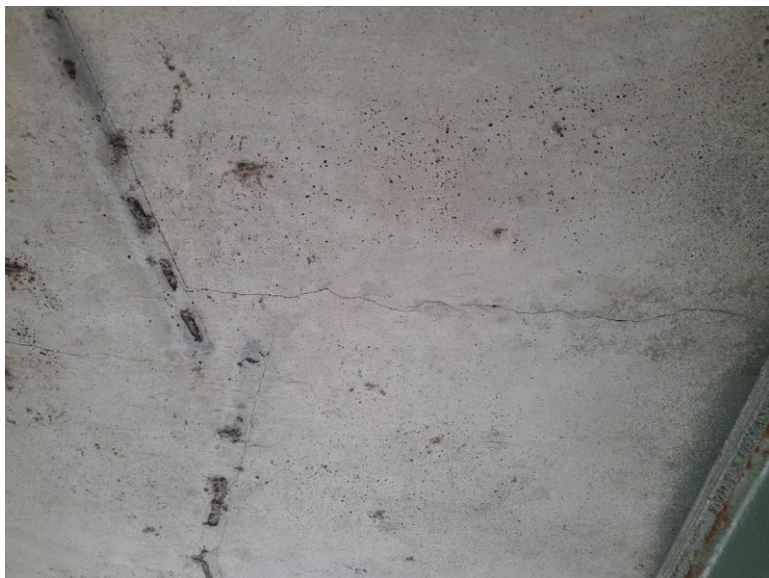
Trhliny na pohledu desky nad pravobřežním pilířem.

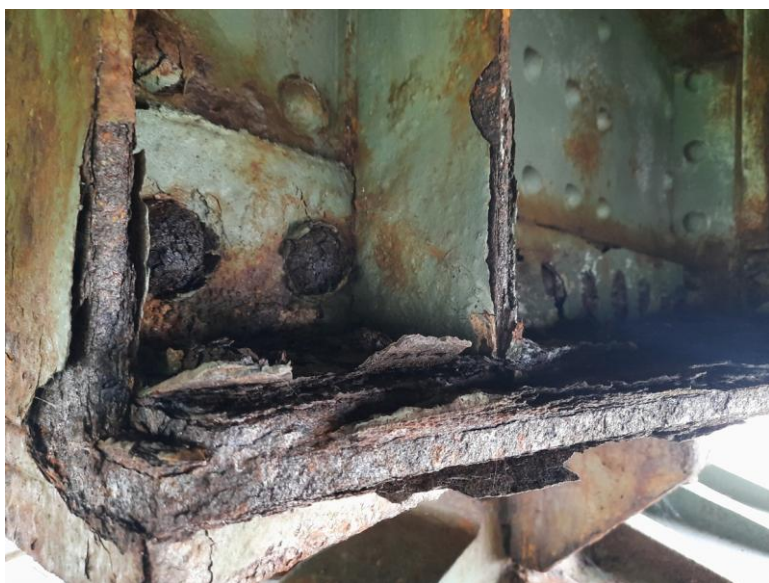
Detail koroze nad vtokovým ložiskem pravobřežního pilíře.

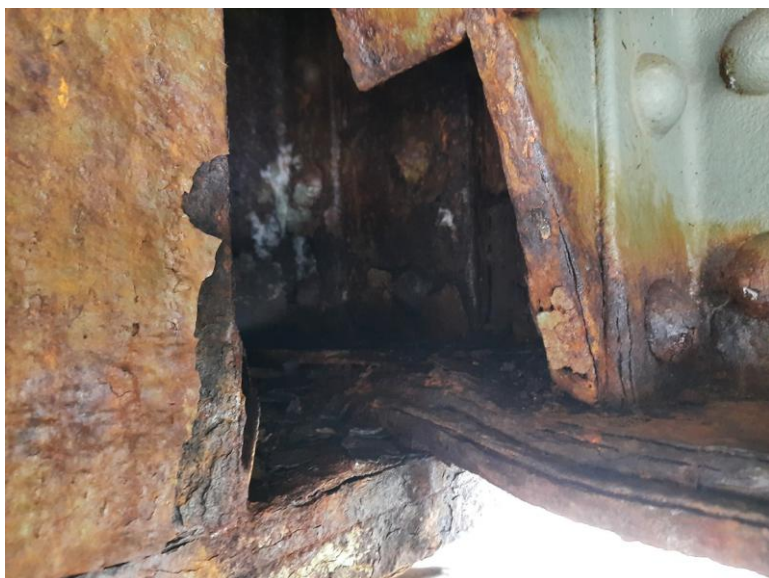
Detail styku příčnicku s hlavním nosníkem nad vtokovým ložiskem pravobřežního pilíře.

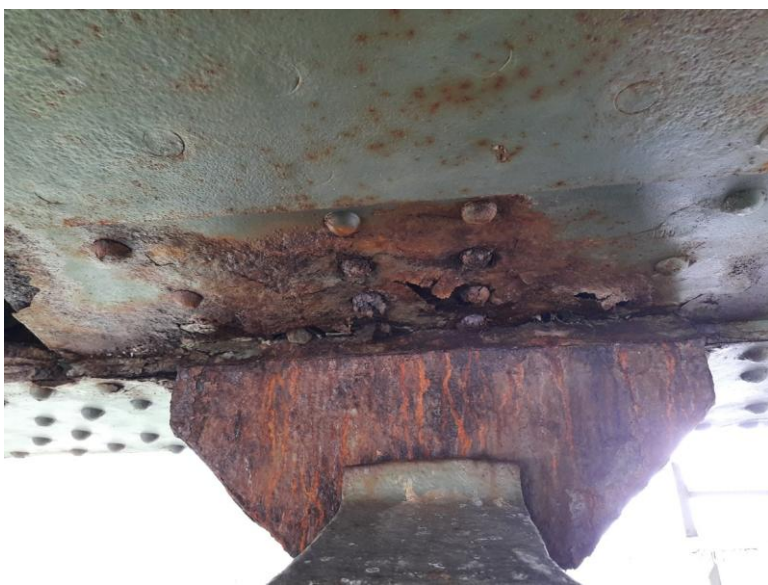
Koroze úložné desky nad vtokovým ložiskem pravobřežního pilíře.

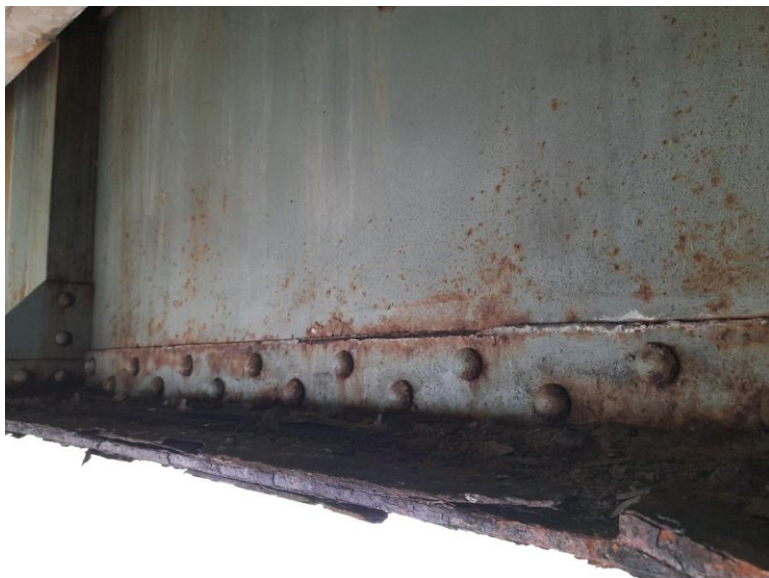
Koroze dolní pásnice hlavního nosníku nad pravobřežním pilířem.

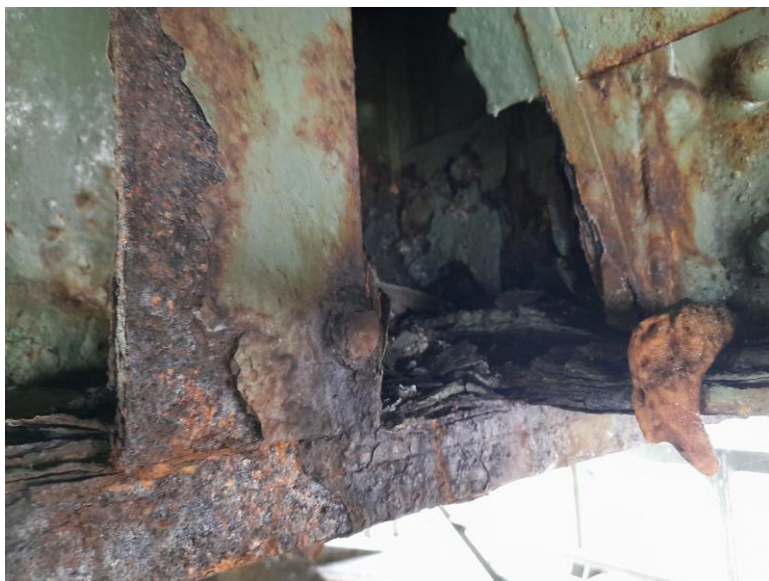
Styk příčnicku s hlavním nosníkem nad pravobřežním pilířem.

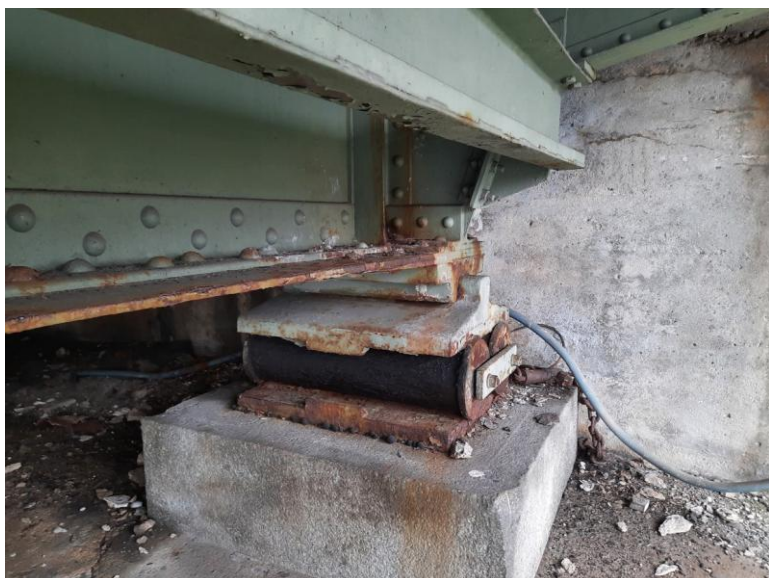
Výtokové ložisko na levobřežní opěře, koroze dolní pásnice hlavního nosníku.

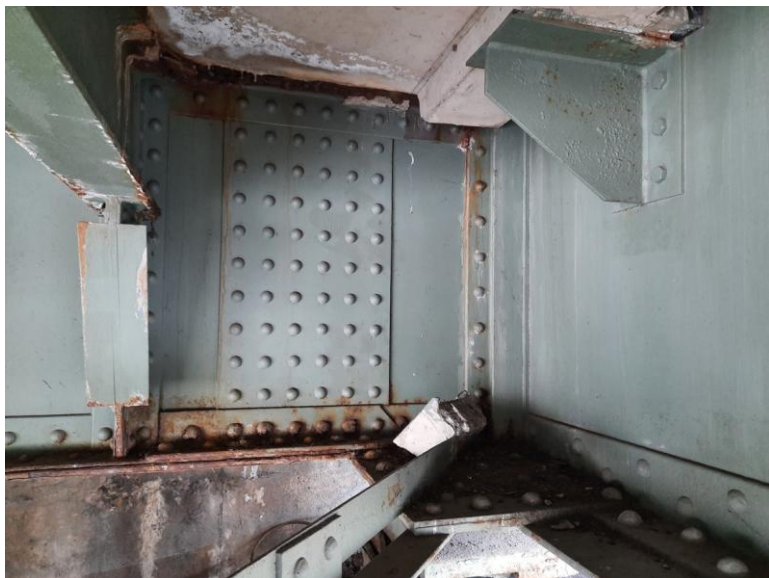
Koroze styčnicku dolní pásnice koncového příčnicku a hlavního nosníku nad výtokovým ložiskem levobřežní opěry.

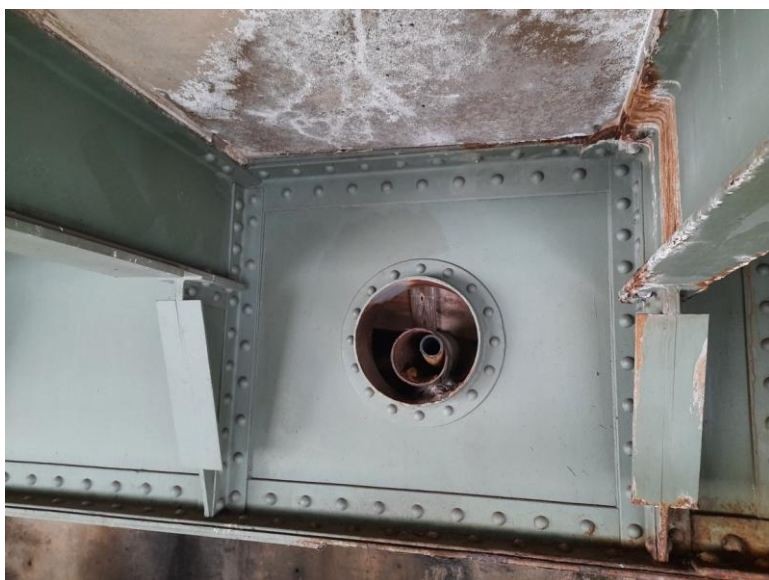
Průsaky a zatékání nad levobřežní opěrou.

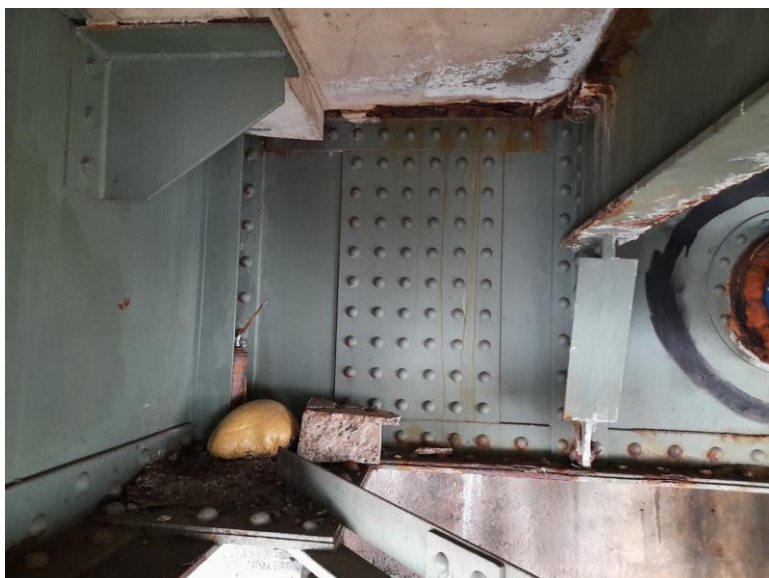
Zatékání na podhledu desky a koroze podélníků na vtoku nad levobřežní opěrou.

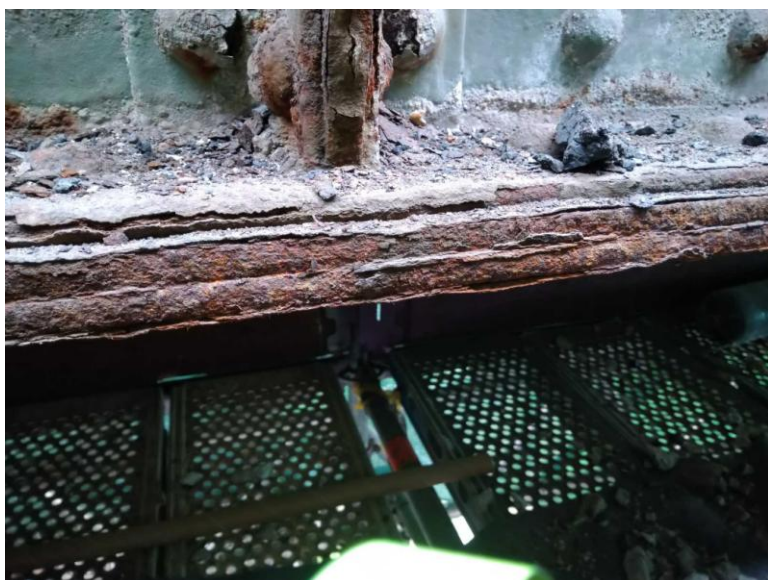
Koroze dolní pásnice příčniku nad pravobřežním pilířem.

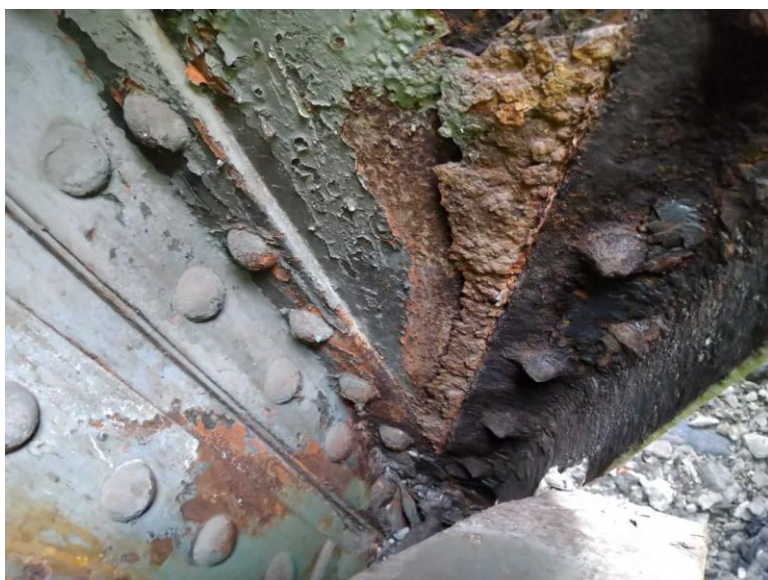
Detail koroze stejného místa.

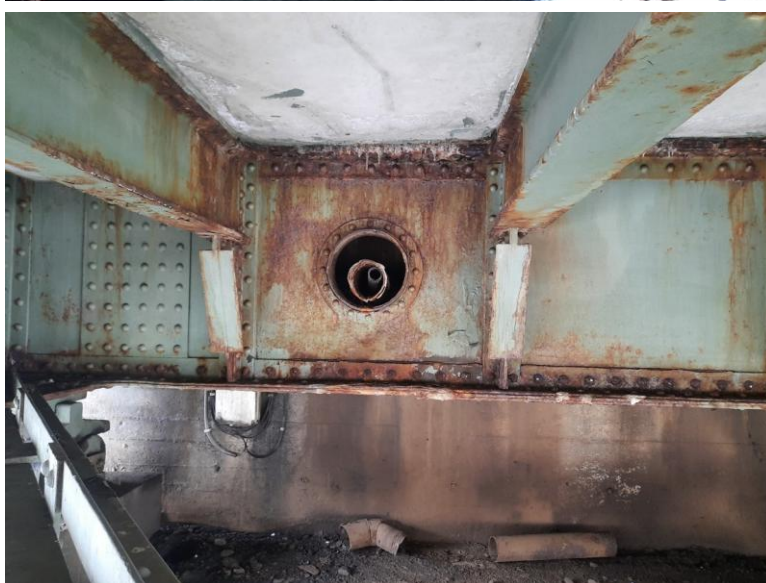
Koncový příčník nad pravobřežní opěrou.

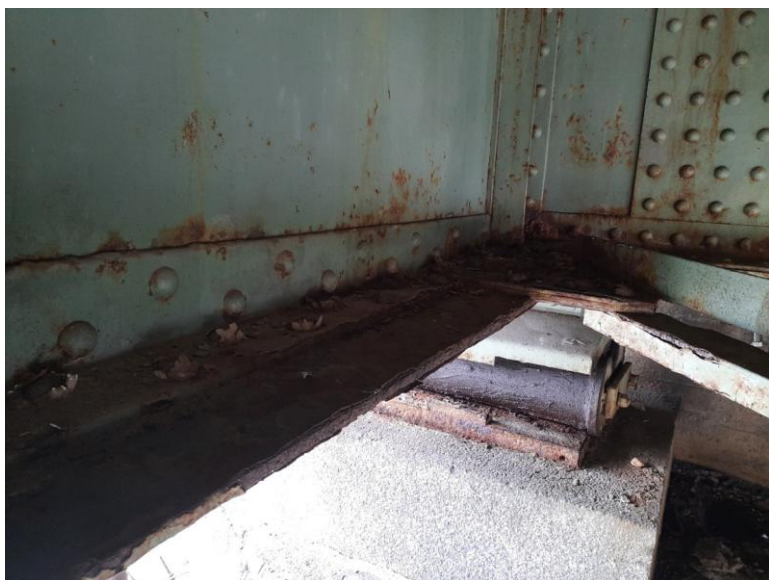
Koroze styčnicku nad výtokovým ložiskem pravobřežní opěry.

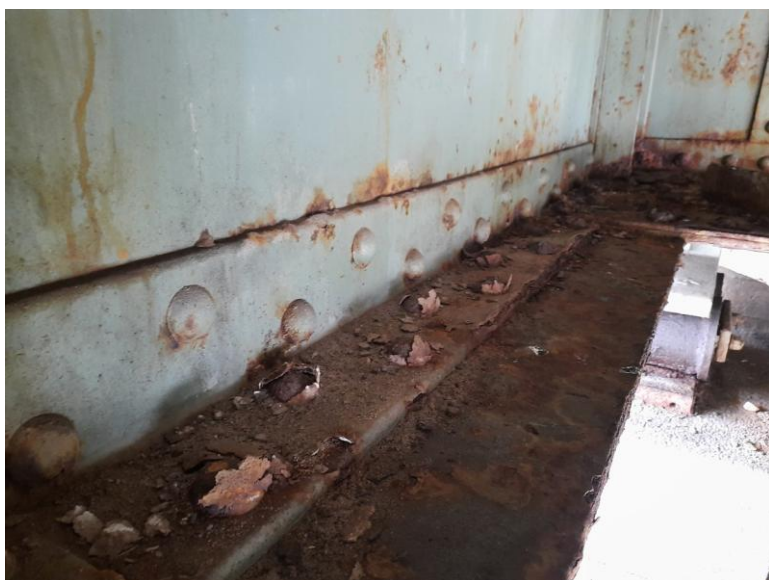
Stejné místo z jiného úhlu.

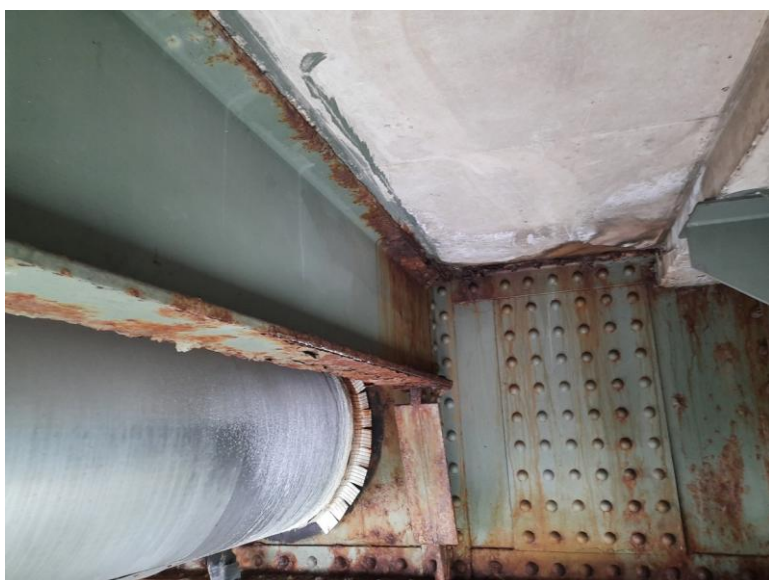
Koroze podélníků u koncového příčnicku nad pravobřežní opěrou.

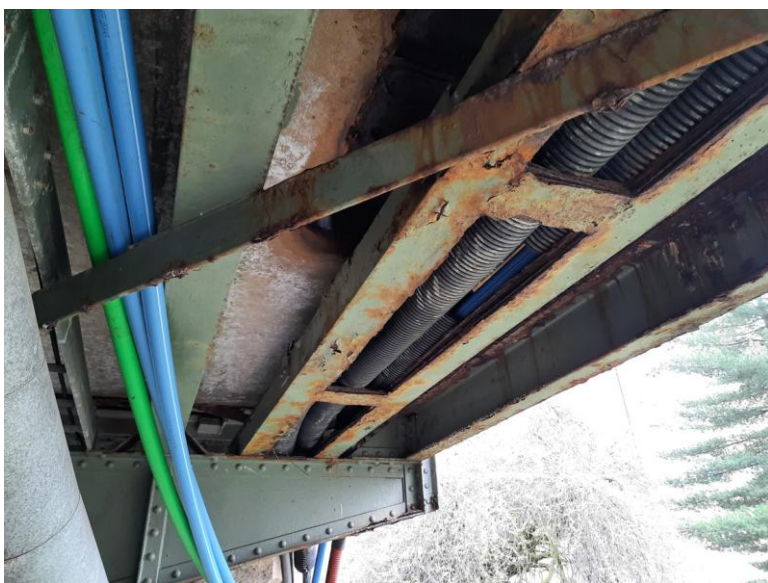
Koroze úložných prvků vedení inženýrských sítí.

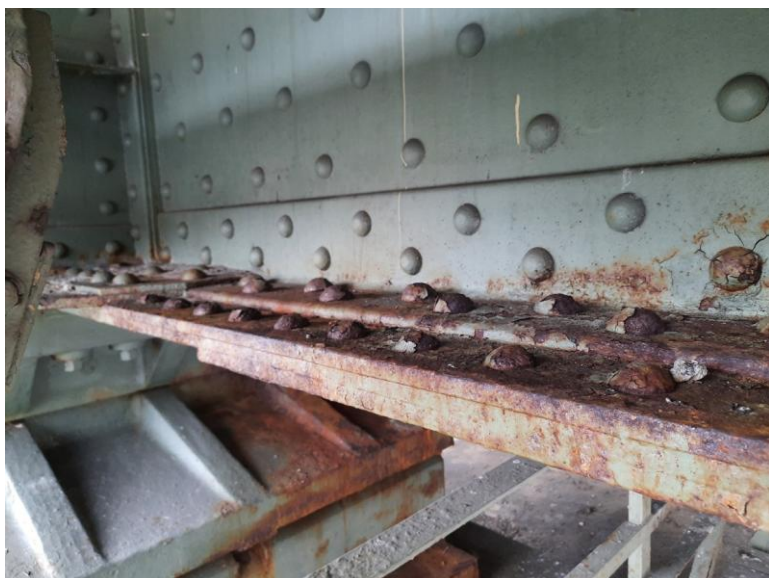
Dolní pásnice hlavního nosníku nad výtakovým ložiskem pravobřežního pilíře.

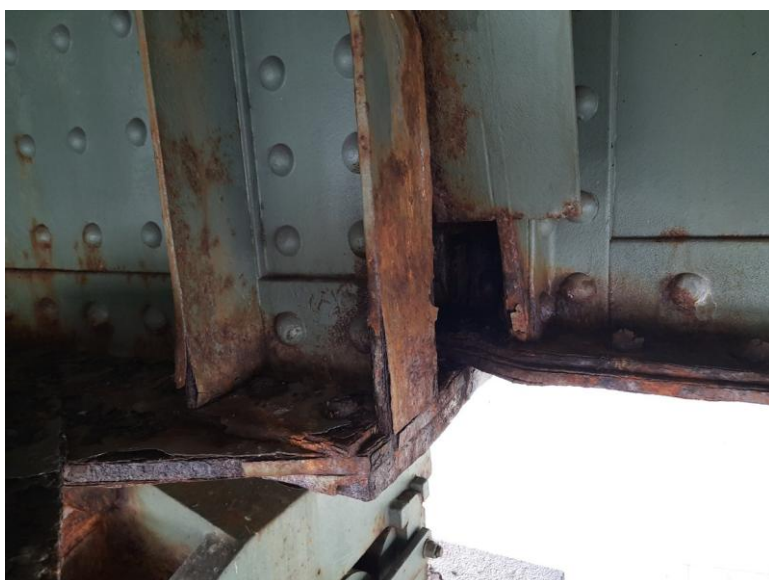
Koroze a deformace dolní pásnice příčnicku v místě styku s hlavním nosníkem na pravobřežním pilířem.

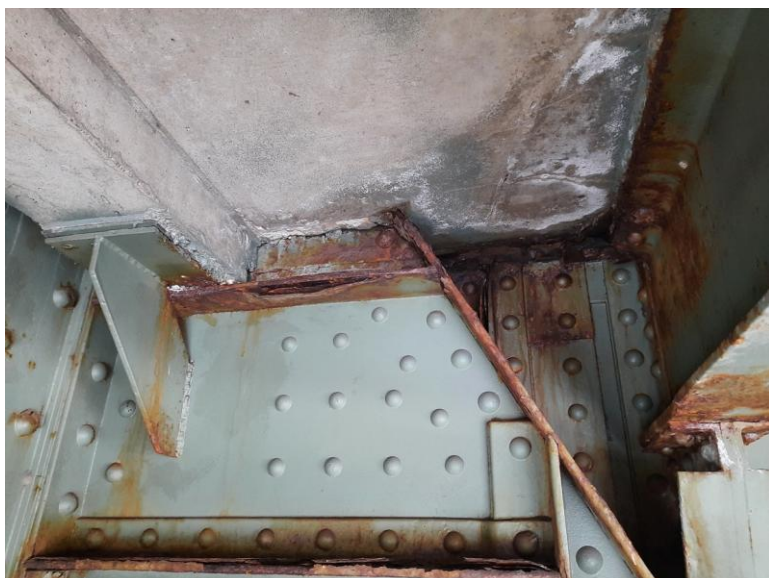
Koroze nepodporového ztužení nad vtokovým ložiskem pravobřežního pilíře, horní část pod deskou.

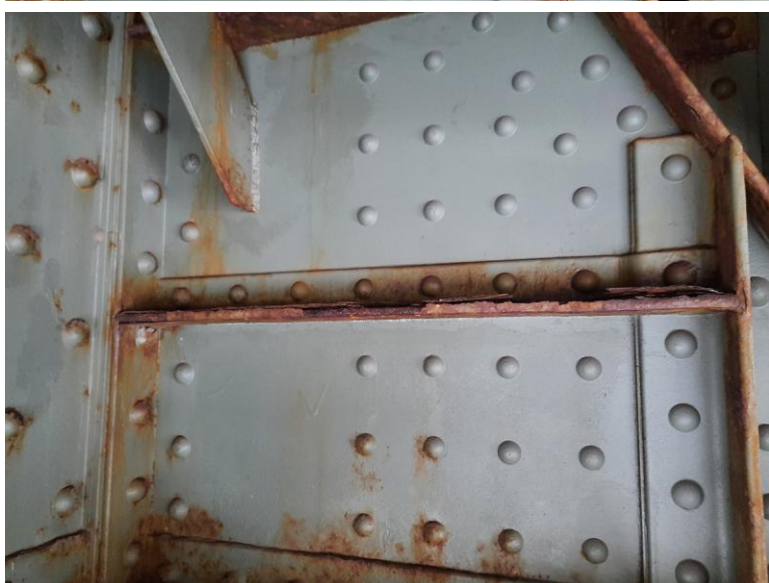
Stejné místo, střední část..

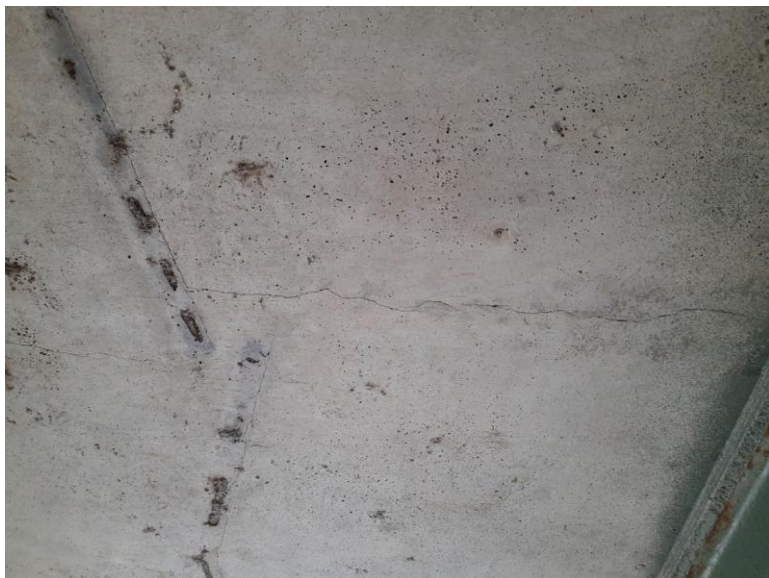
Trhliny na pohledu desky nad pravobřežním pilířem.

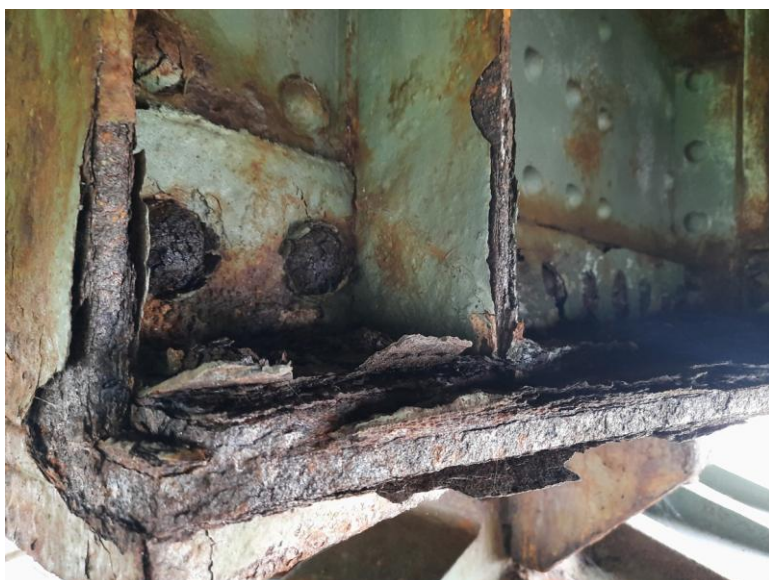
Detail koroze nad vtokovým ložiskem pravobřežního pilíře.

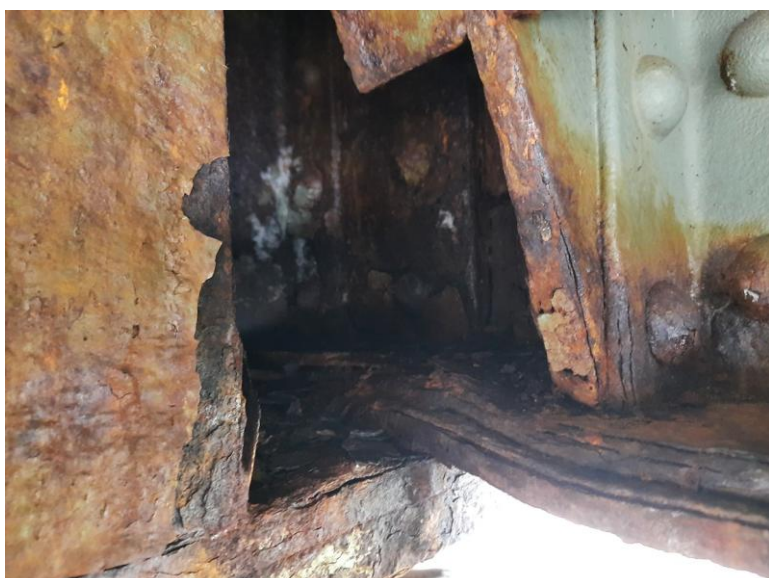
Detail styku příčnicku s hlavním nosníkem nad vtokovým ložiskem pravobřežního pilíře.

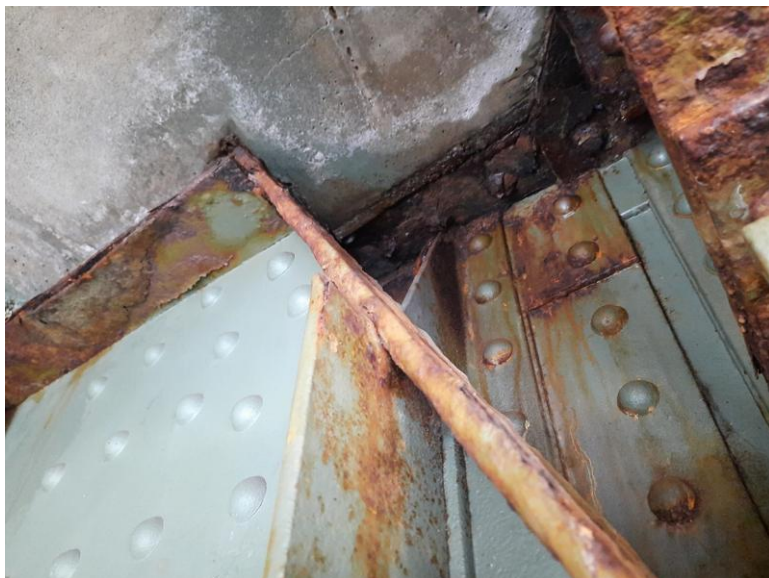
Koroze horní pásnice příčnicku a podélníků nad pravobřežním pilířem.

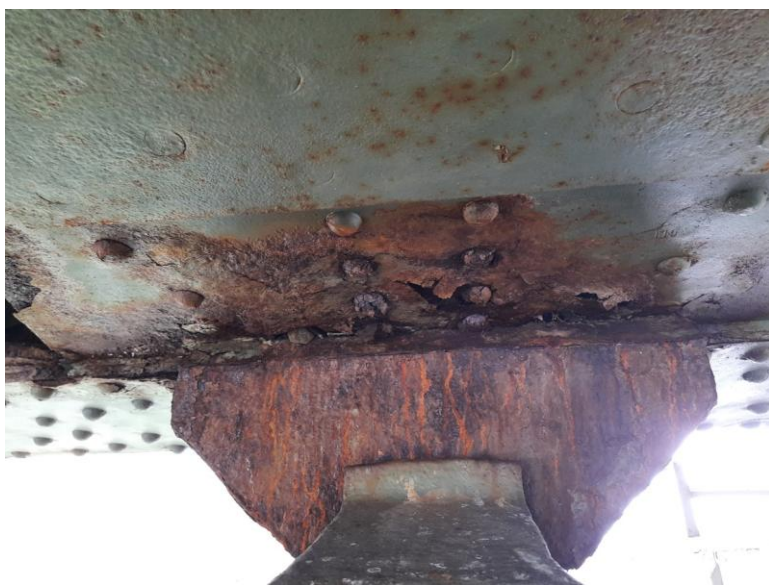
Koroze úložné desky nad vtokovým ložiskem pravobřežního pilíře.

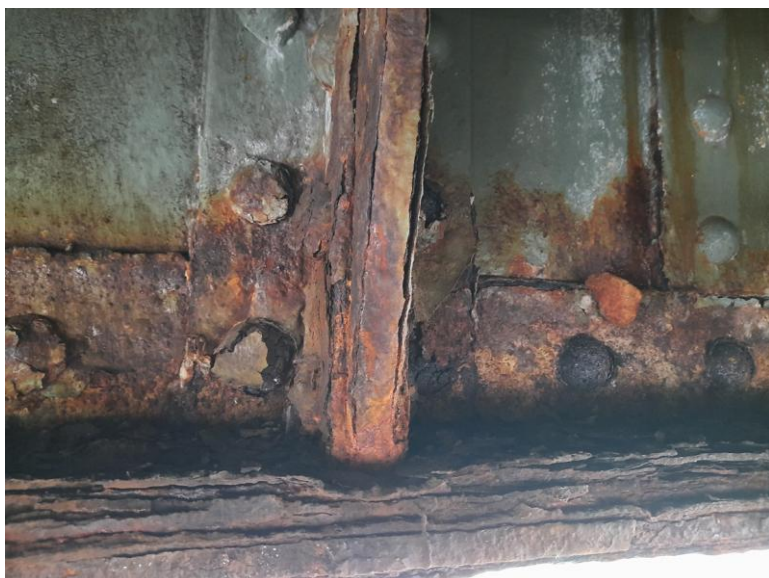
Detail koroze dolní pásnice příčnicku nad pravobřežním pilířem.

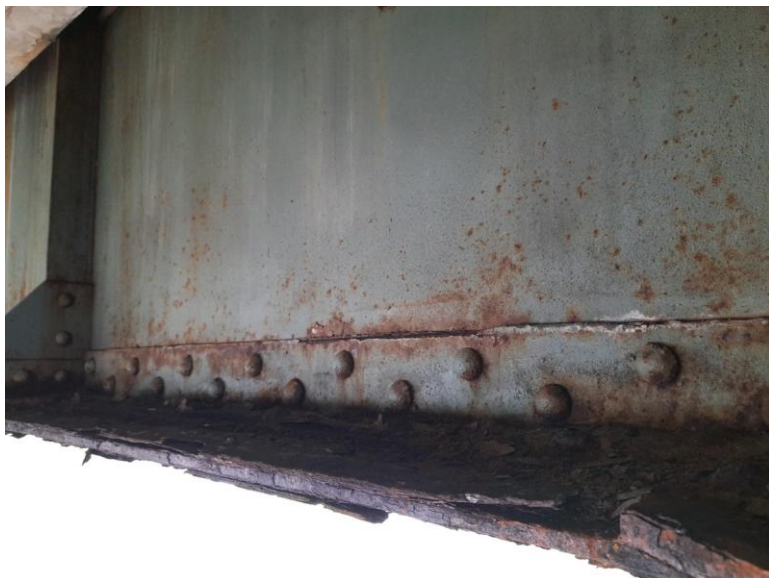
Koroze dolní pásnice hlavního nosníku nad pravobřežním pilířem.

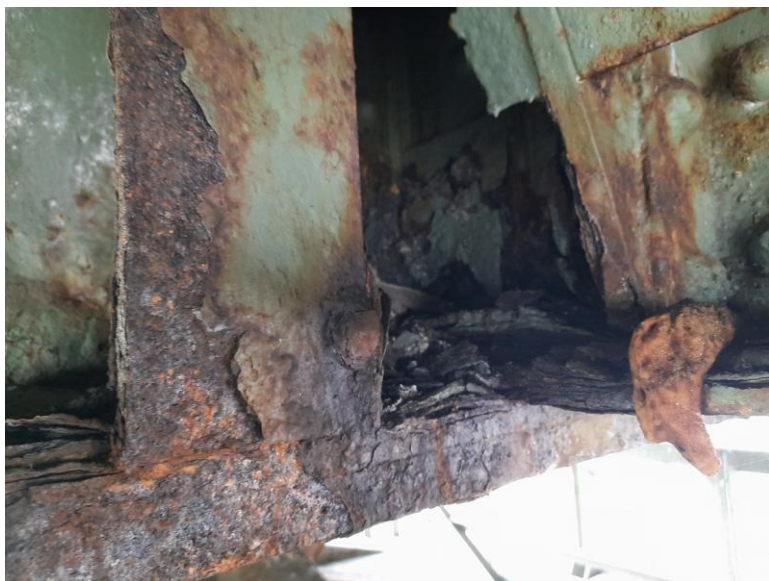
Styk příčnicku s hlavním nosníkem nad pravobřežním pilířem.

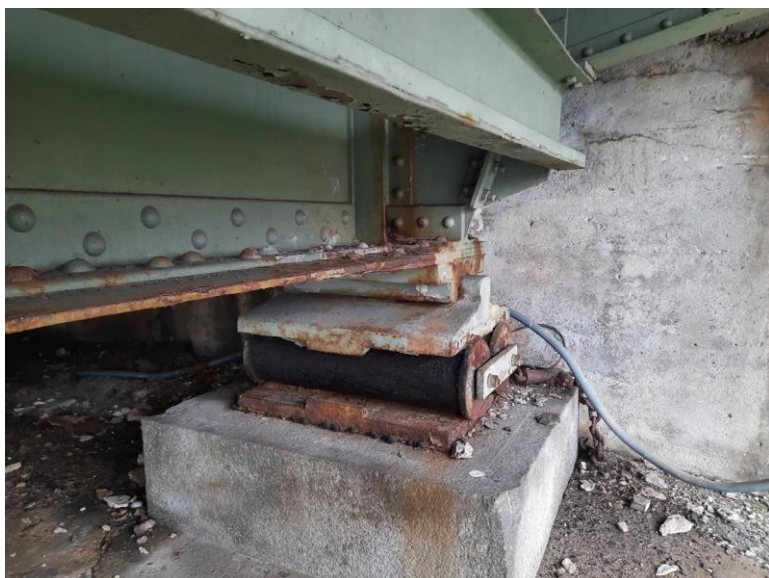
Výtokové ložisko na levobřežní opěře, koroze dolní pásnice hlavního nosníku.

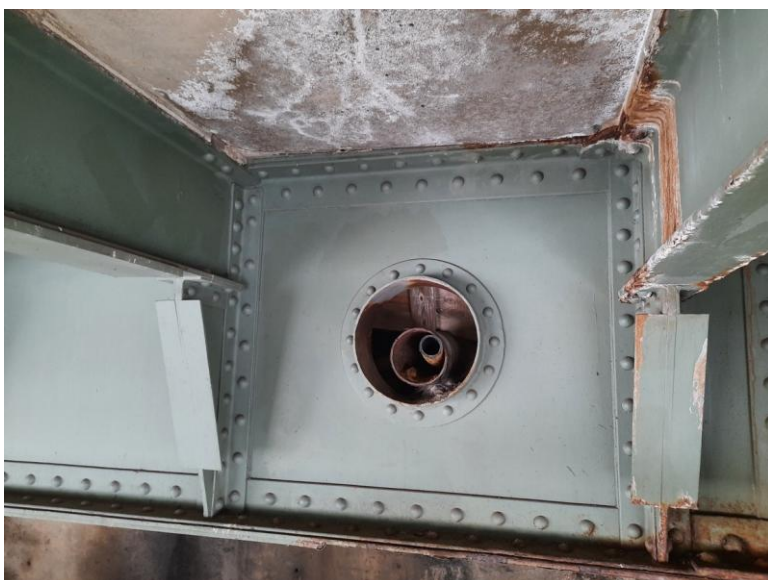
Průsaky a zatékání nad levobřežní opěrou.

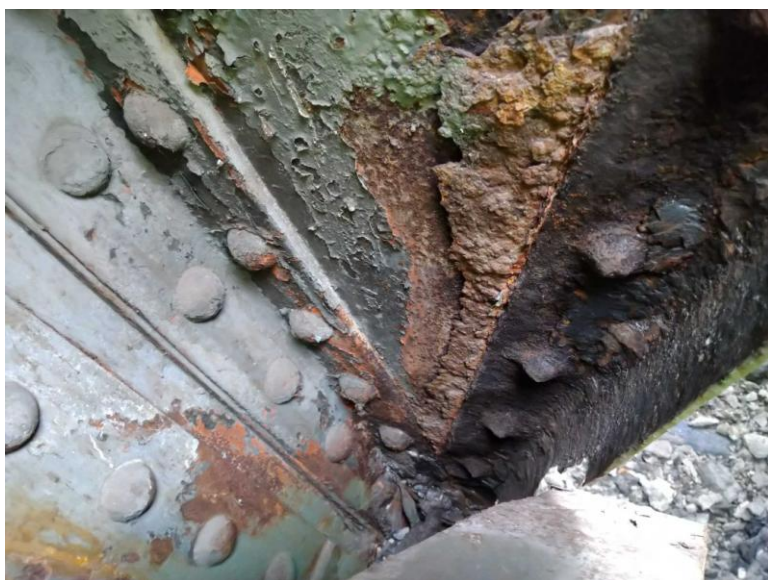
Detail koroze stejného místa.

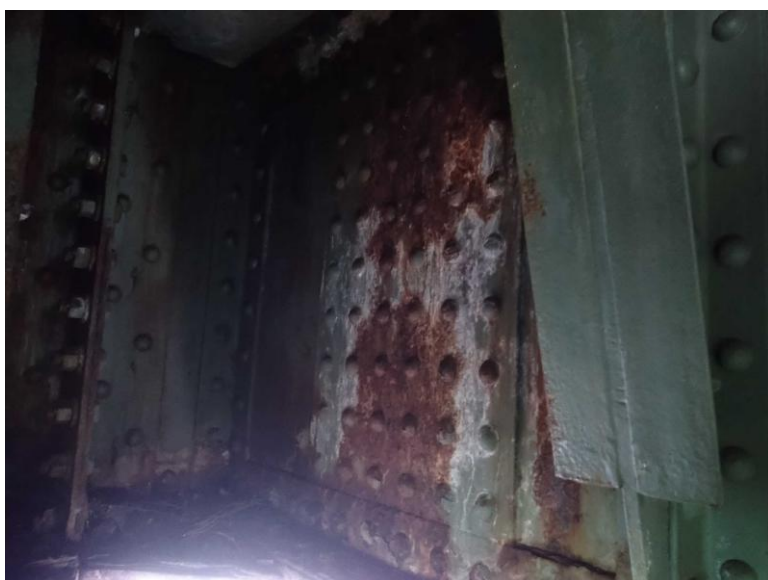
Koroze styku příčnicku s nosíkem nad výtokovým uložením pravobřežního pilíře.

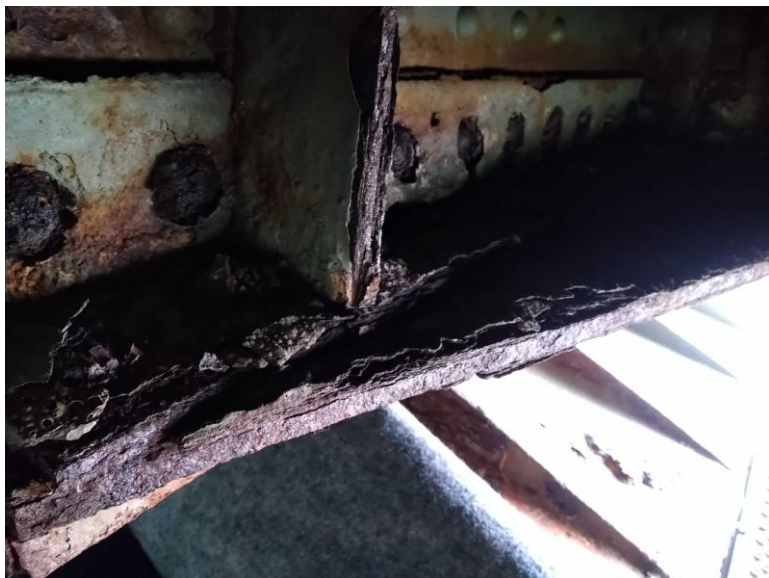
Koroze dolní pásnice příčnicku nad výtokovou stranou pravobřežního pilíře (blízko uložení na ložisko).

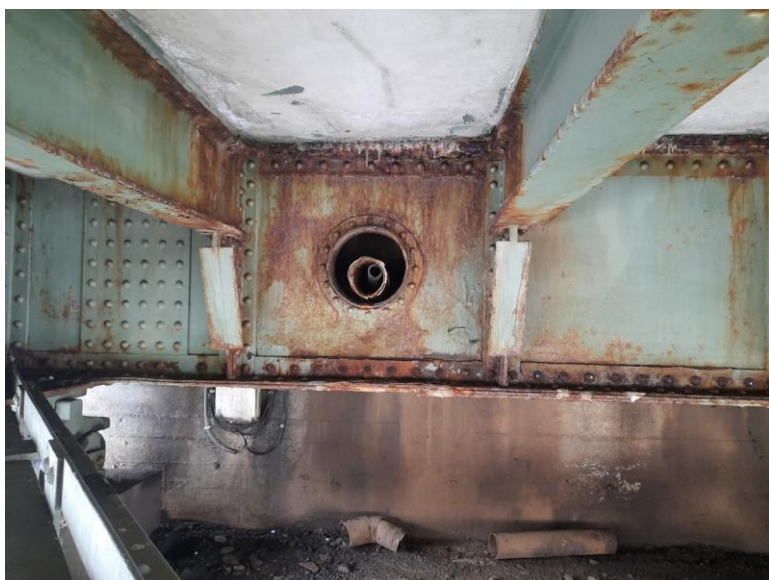
Koncový příčník nad pravobřežní opěrou.

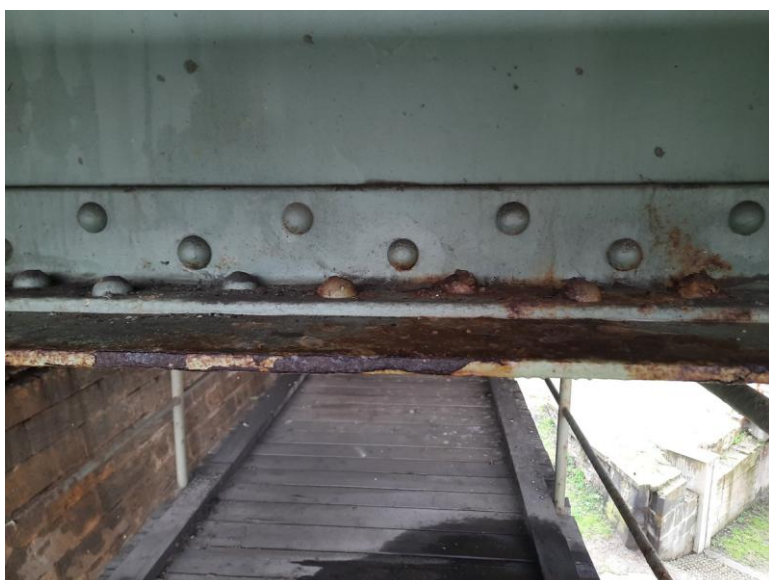
Koroze dolní pásnice hlavního nosníku na výtoku u pravobřežní opěry.

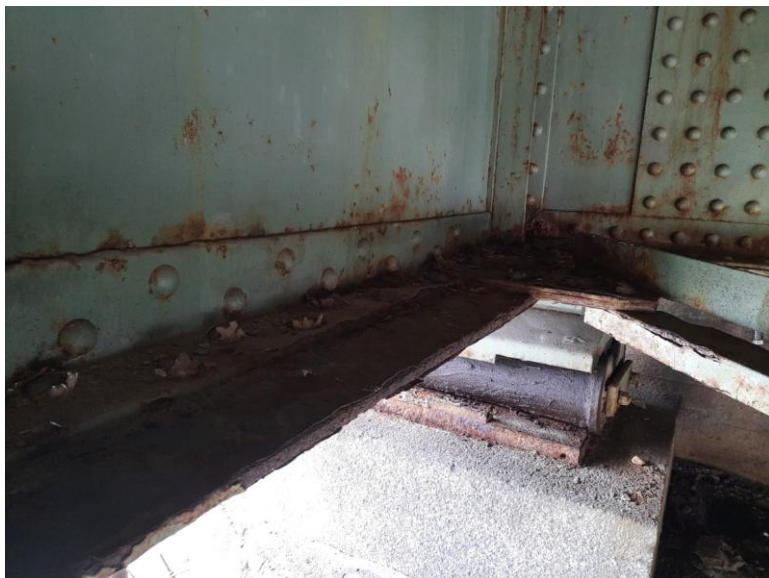
Koroze styčnicku nad výtakovým ložiskem pravobřežní opěry.
