STATUTÁRNÍ MĚSTO DĚČÍN

Odpověď na žádost o poskytnutí informací

Žádám vás poskytnutí kompletních protokolů ze všech mostních prohlídek vykonaných na Tyršově mostě v posledních 5ti letech.

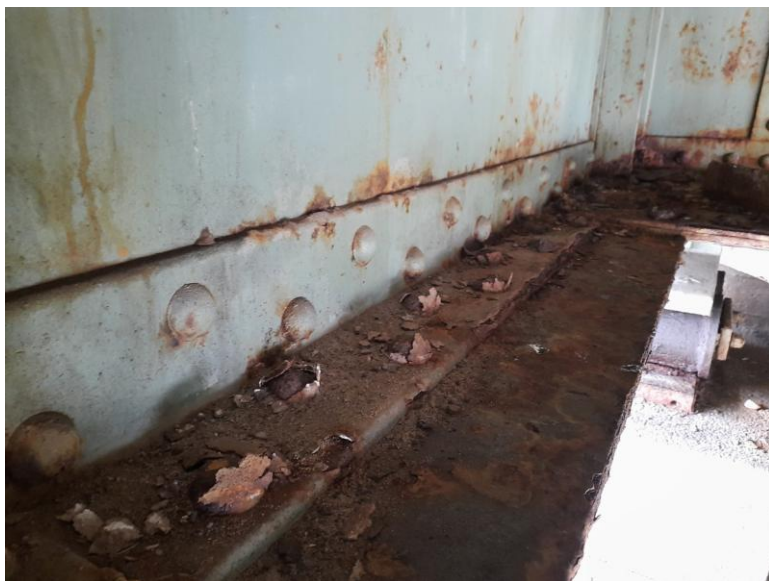
Stejné místo z jiného úhlu.

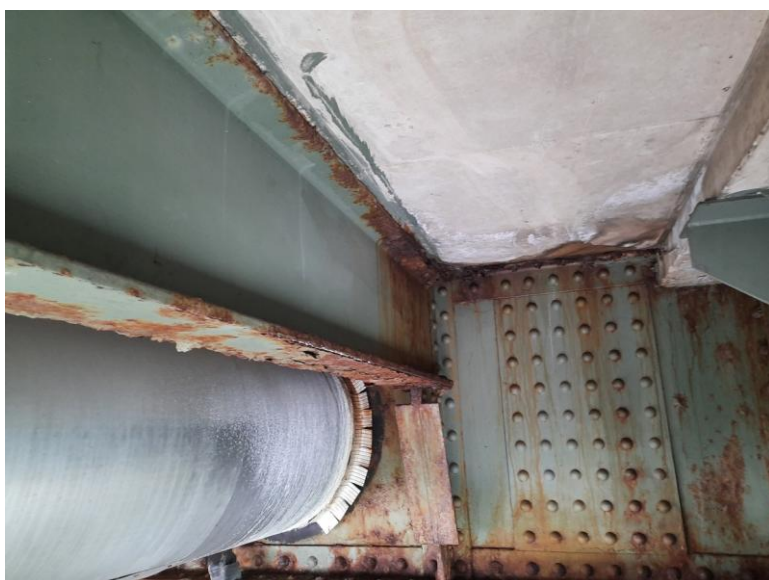
Koroze podélníků u koncového příčnicku nad pravobřežní opěrou.

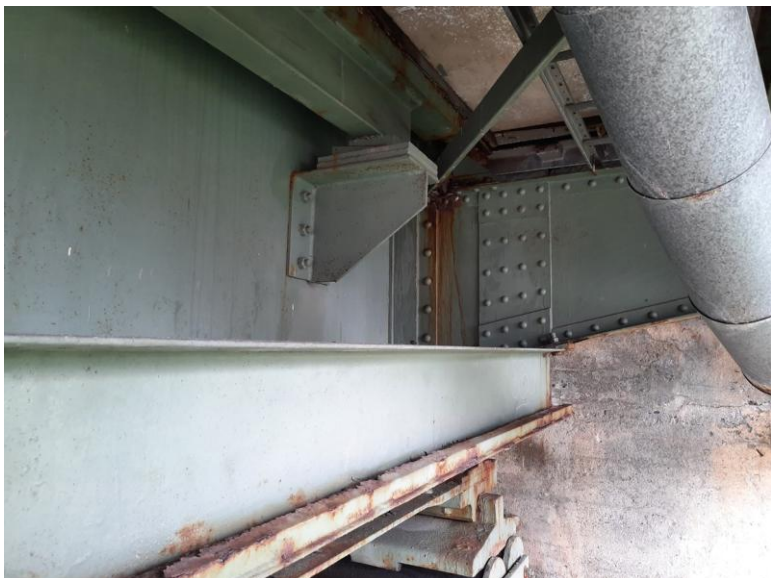
Způsob uložení chodníkové desky na vtokové straně u pravobřežní opěry.

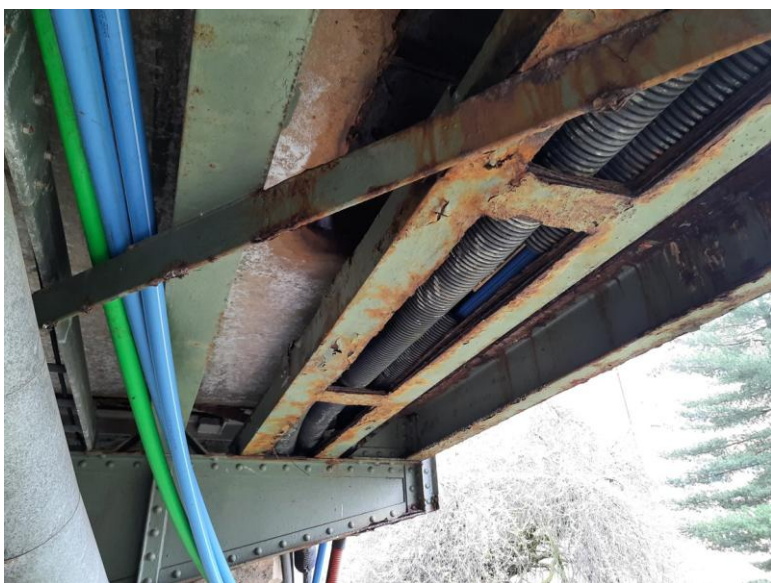
Koroze úložných prvků vedení inženýrských sítí.

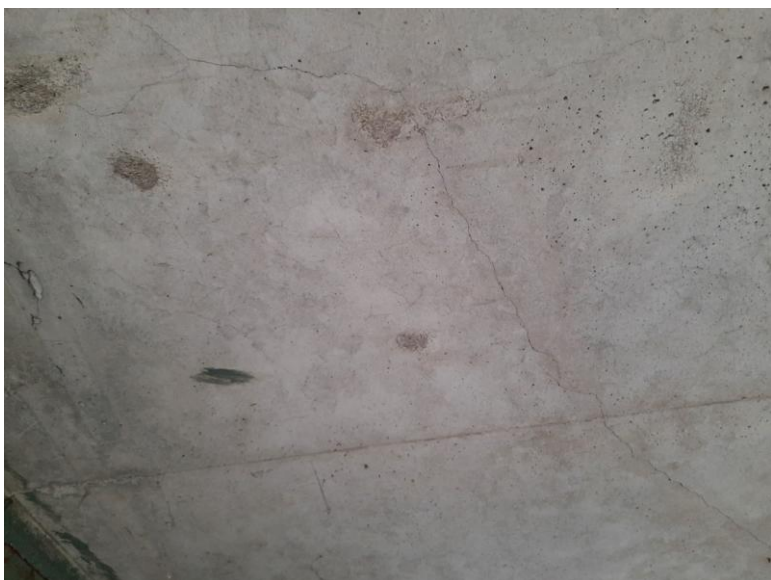
Trhliny na pohledu desky mostovky v pravobřežním poli blízko opěry.

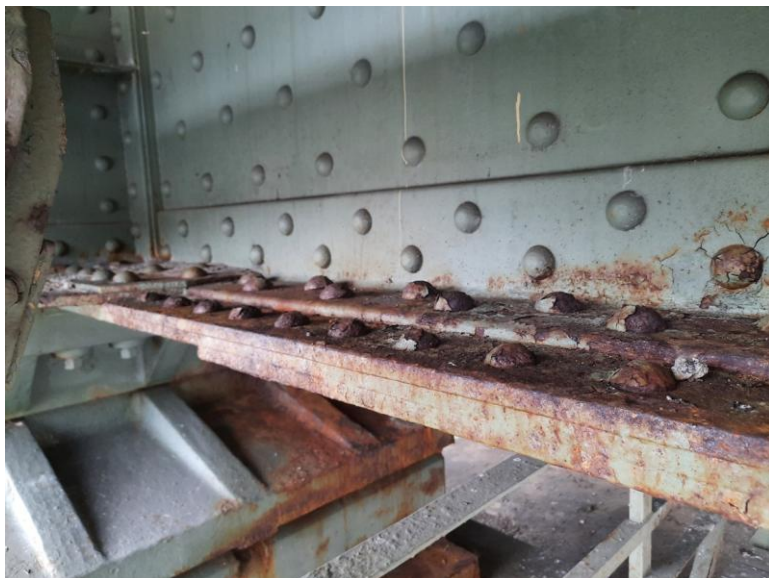
Dolní pásnice hlavního nosníku nad výtokovým ložiskem pravobřežního pilíře.

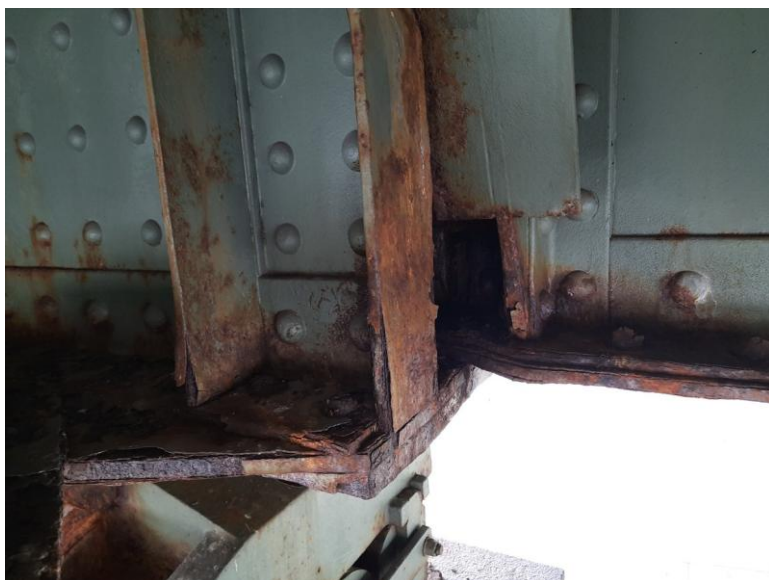
Koroze a deformace dolní pásnice příčnicku v místě styku s hlavním nosníkem na pravobřežním pilířem.

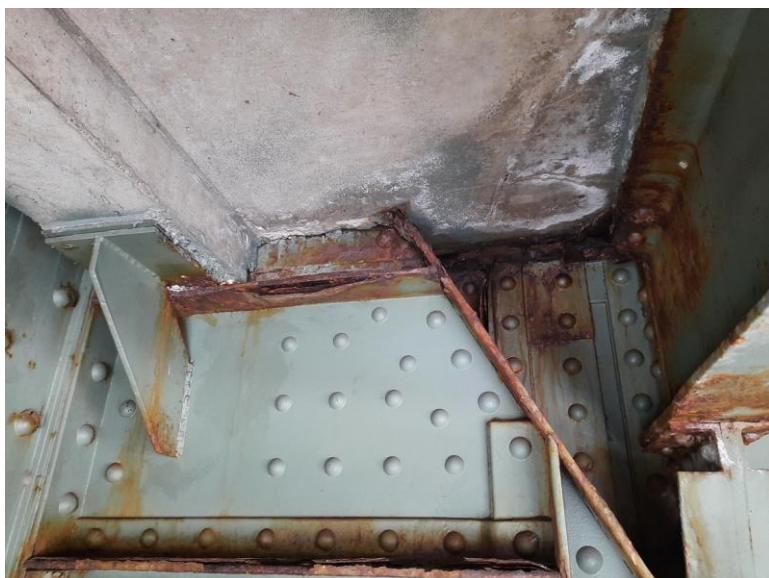
Koroze nepodporového ztužení nad vtokovým ložiskem pravobřežního pilíře, horní část pod deskou.

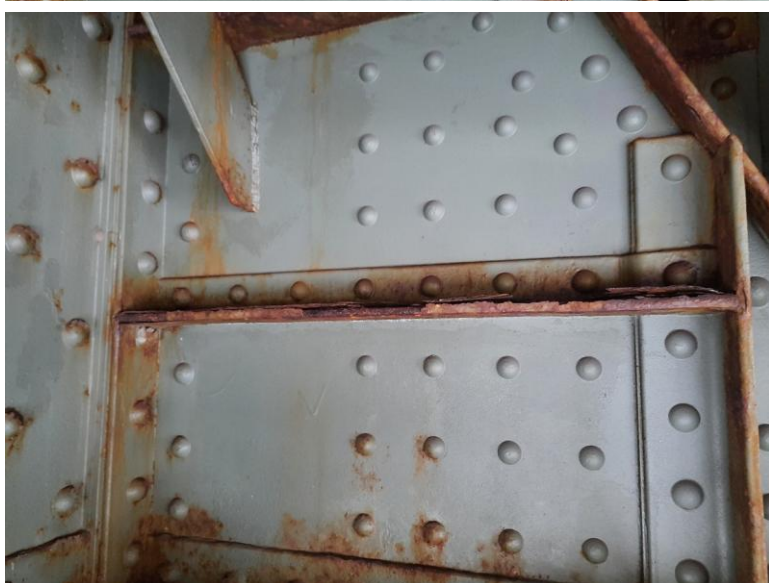
Stejné místo, střední část..

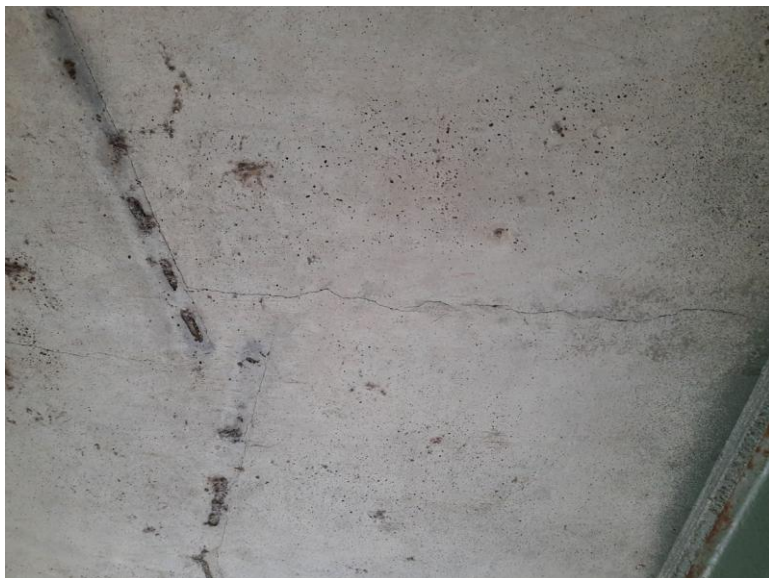
Trhliny na pohledu desky nad pravobřežním pilířem.

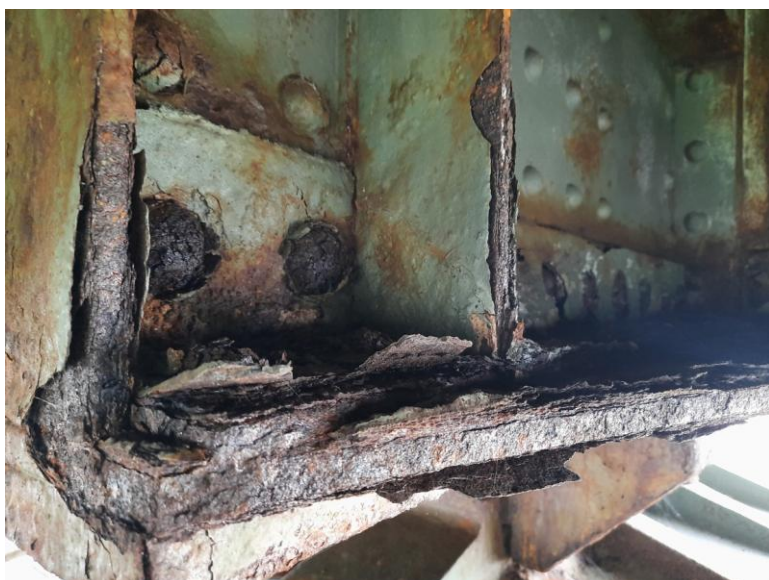
Detail koroze nad vtokovým ložiskem pravobřežního pilíře.

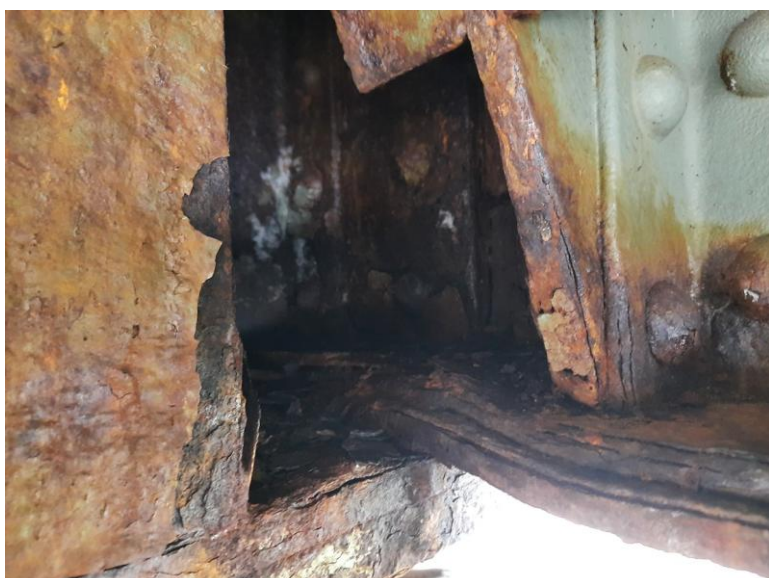
Detail styku příčnicku s hlavním nosníkem nad vtokovým ložiskem pravobřežního pilíře.

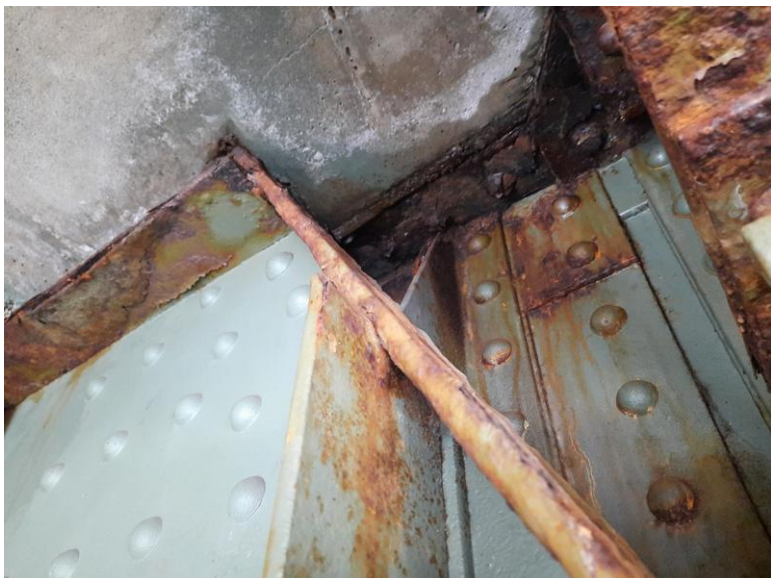
Koroze horní pásnice příčnicku a podélníků nad pravobřežním pilířem.

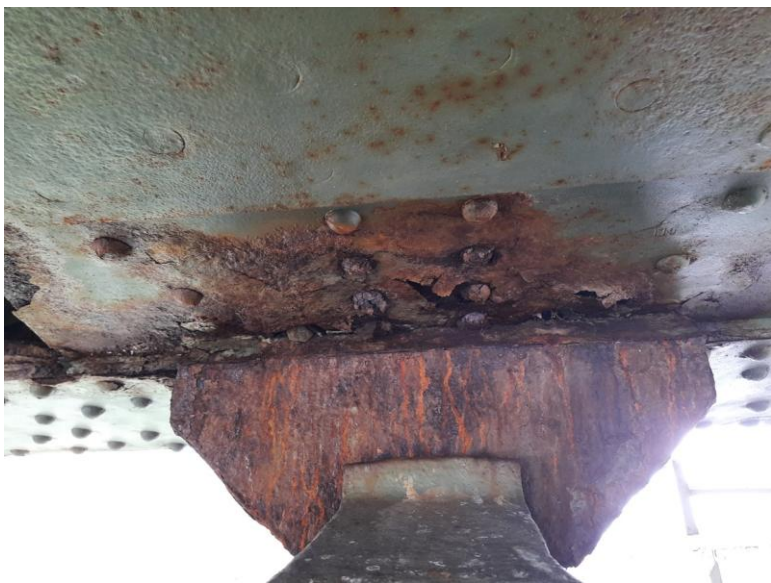
Koroze úložné desky nad vtokovým ložiskem pravobřežního pilíře.

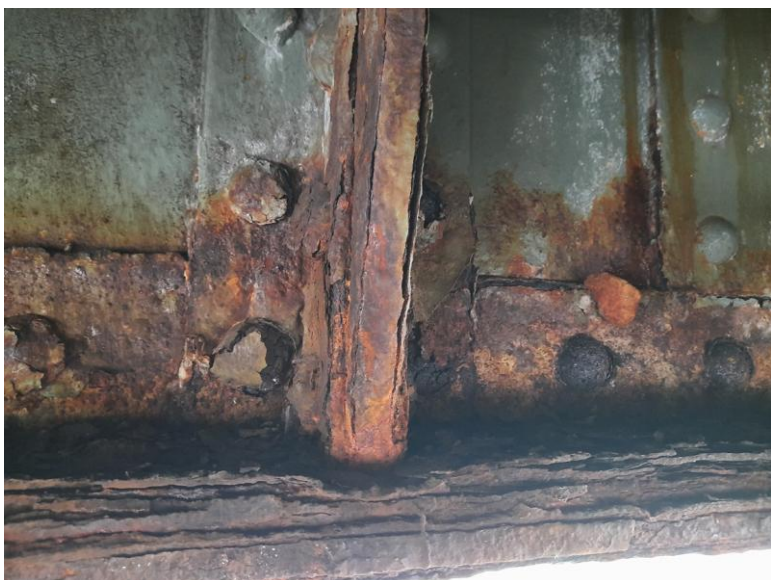
Detail koroze dolní pásnice příčnicku nad pravobřežním pilířem.

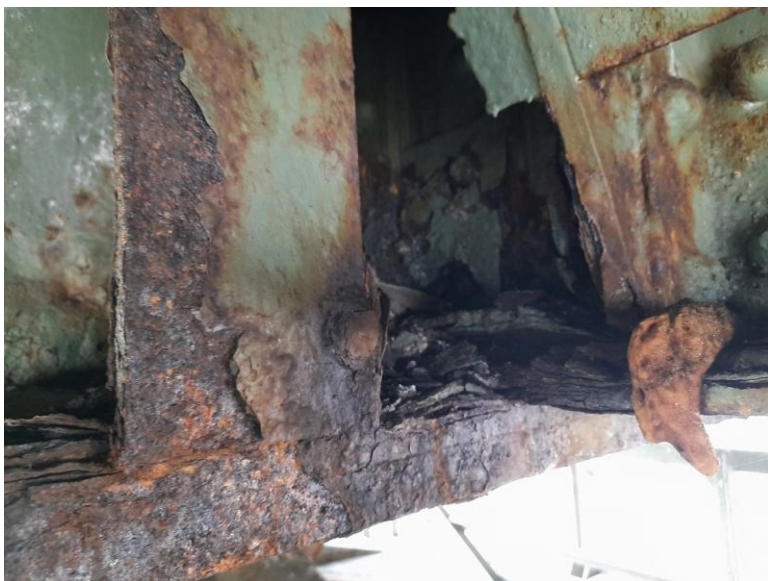
Styk příčnicku s hlavním nosníkem nad pravobřežním pilířem.

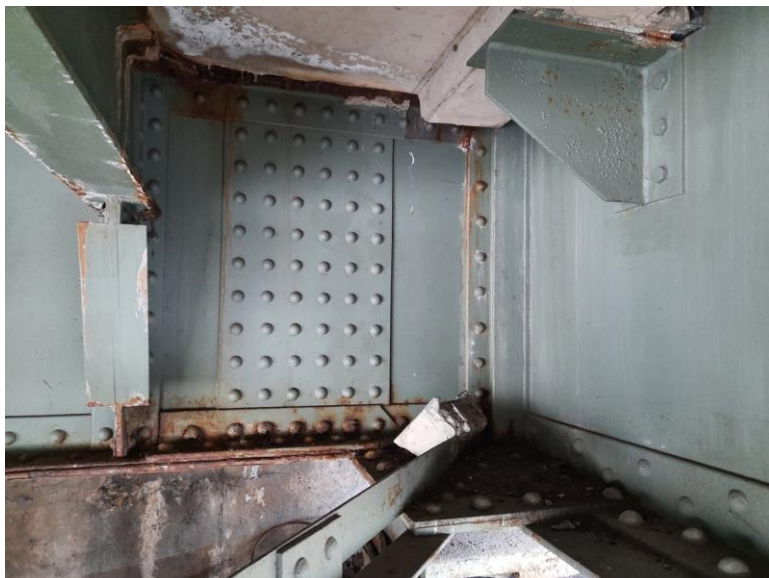
Koroze styčnicku dolní pásnice koncového příčnicku a hlavního nosníku nad výtokovým ložiskem levobřežní opěry.

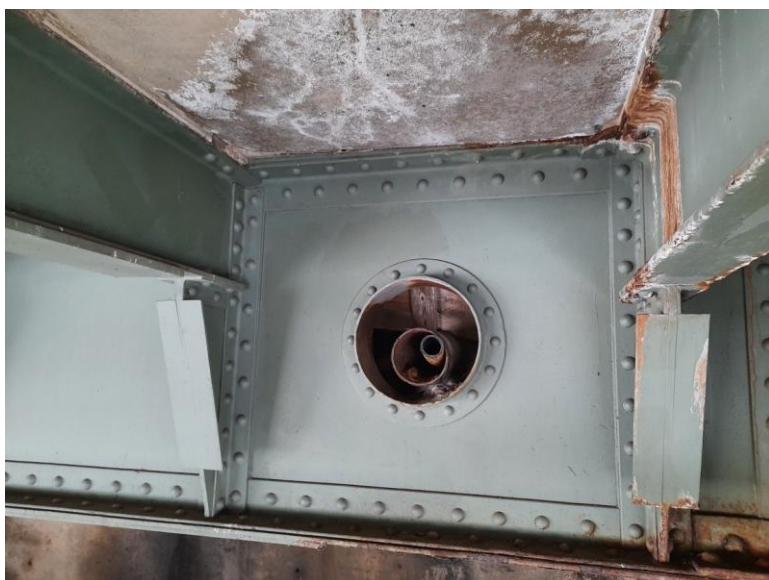
Průsaky a zatékání nad levobřežní opěrou.

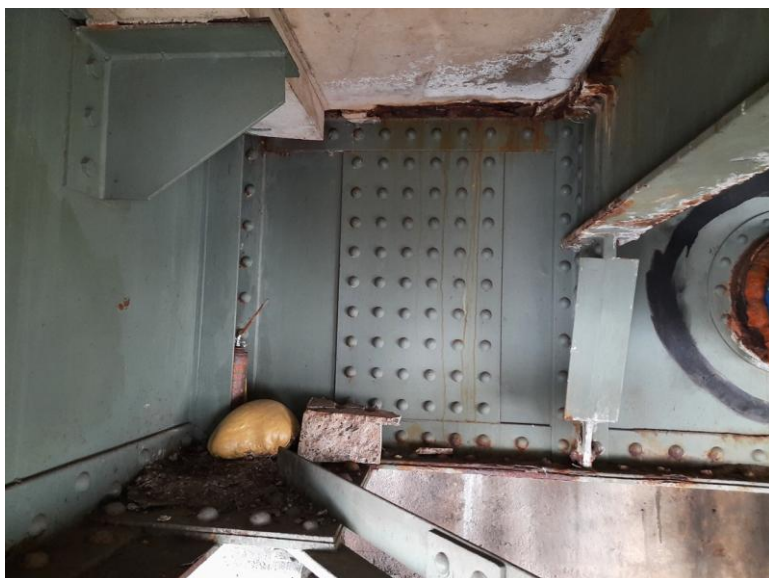
Zatékání na podhledu desky a koroze podélníků na vtoku nad levobřežní opěrou.

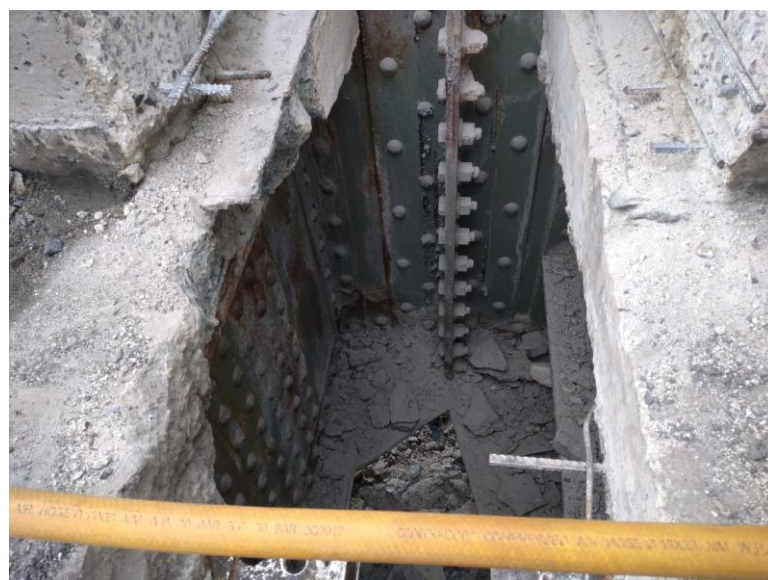
Styk na vnitřní straně vtokového nosníku je relativně v lepším stavu.
