### Odpověď na žádost o poskytnutí informací podle zákona č. 106/1999 Sb.

**„Experimentální balvanité výhony – Děčín, umístěné na p. p. č. 1282/1 v k. ú. Prostřední Žleb – dočasná stavba“**

Název stavby:	Experimentální balvanité výhony - Děčín (číslo projektu 52327 520 0007)
Stupeň dokumentace:	DSP
Charakter stavby :	dočasná stavba
Místo stavby:	koryto řeky Labe ř. km 733,0 – 734,6
Katastrální území:	Prostřední Žleb
Číslo pozemků:	1282/1 (k.ú. Prostřední Žleb)

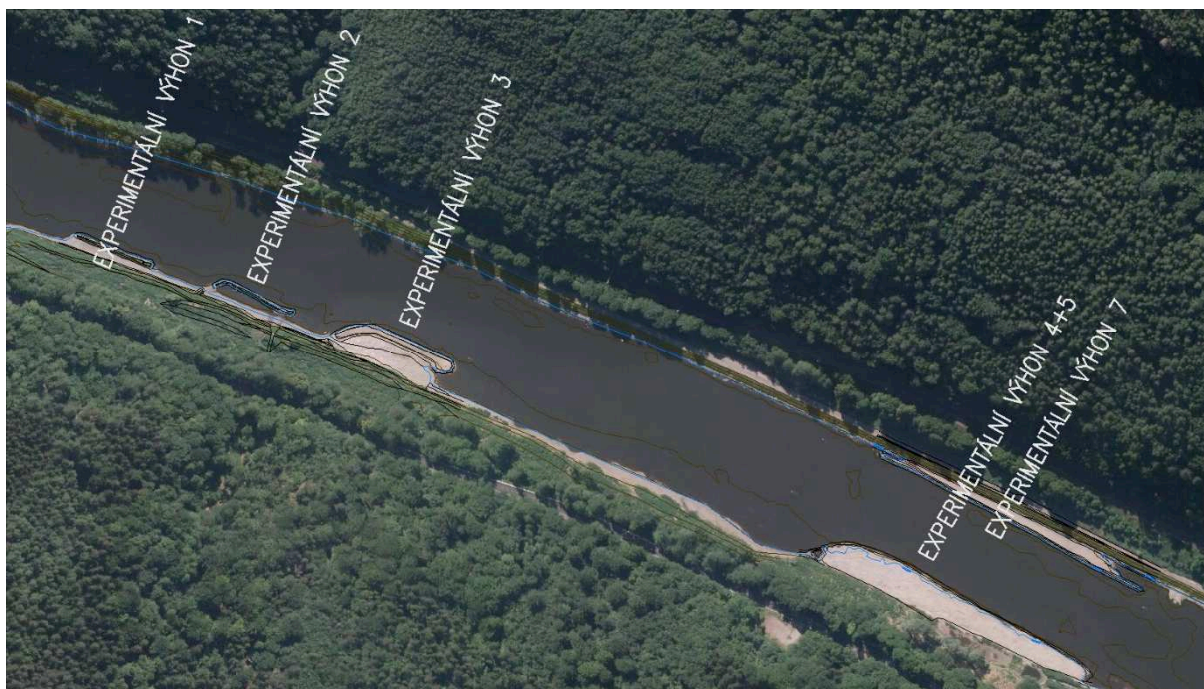
**Obrázek 2** - Ortofotomapa experimentálních výhonů, V3 a V4/5 byly upraveny v roce 2014, v roce 2016 byly na výhonu V3 a V4/5 upravena pláž za korunou výhonu

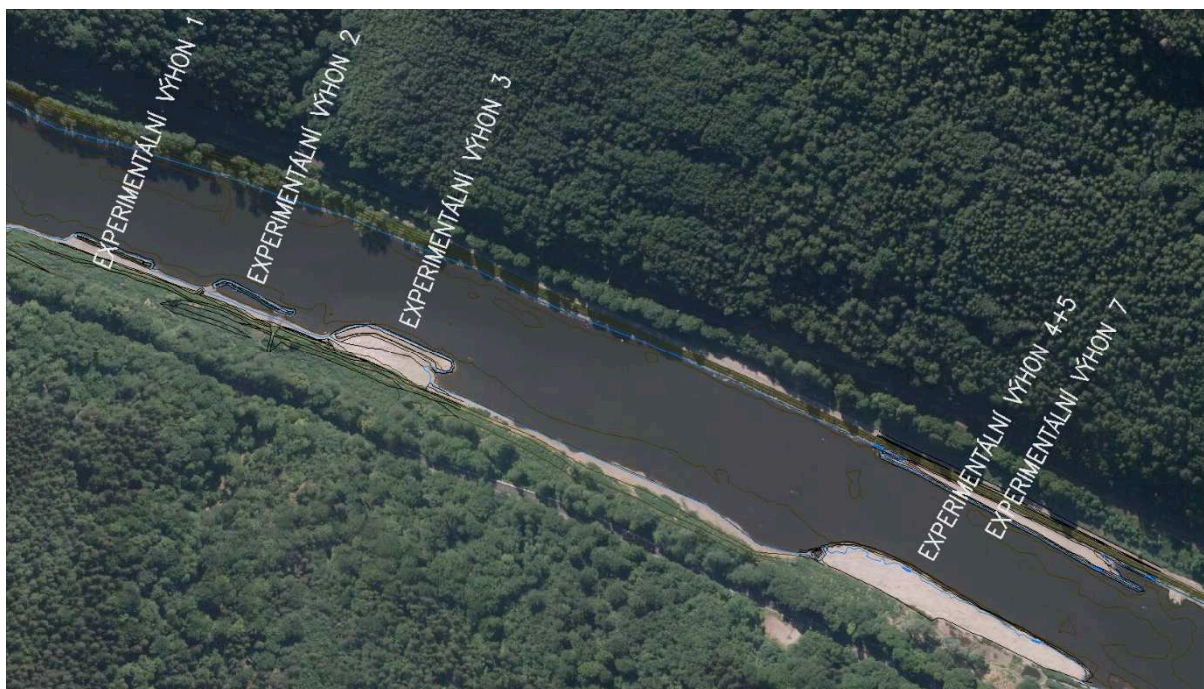
**Obrázek 2** - Ortofotomapa experimentálních výhonů, V3 a V4/5 byly upraveny v roce 2014, v roce 2016 byly na výhonu V3 a V4/5 upravena pláž za korunou výhonu

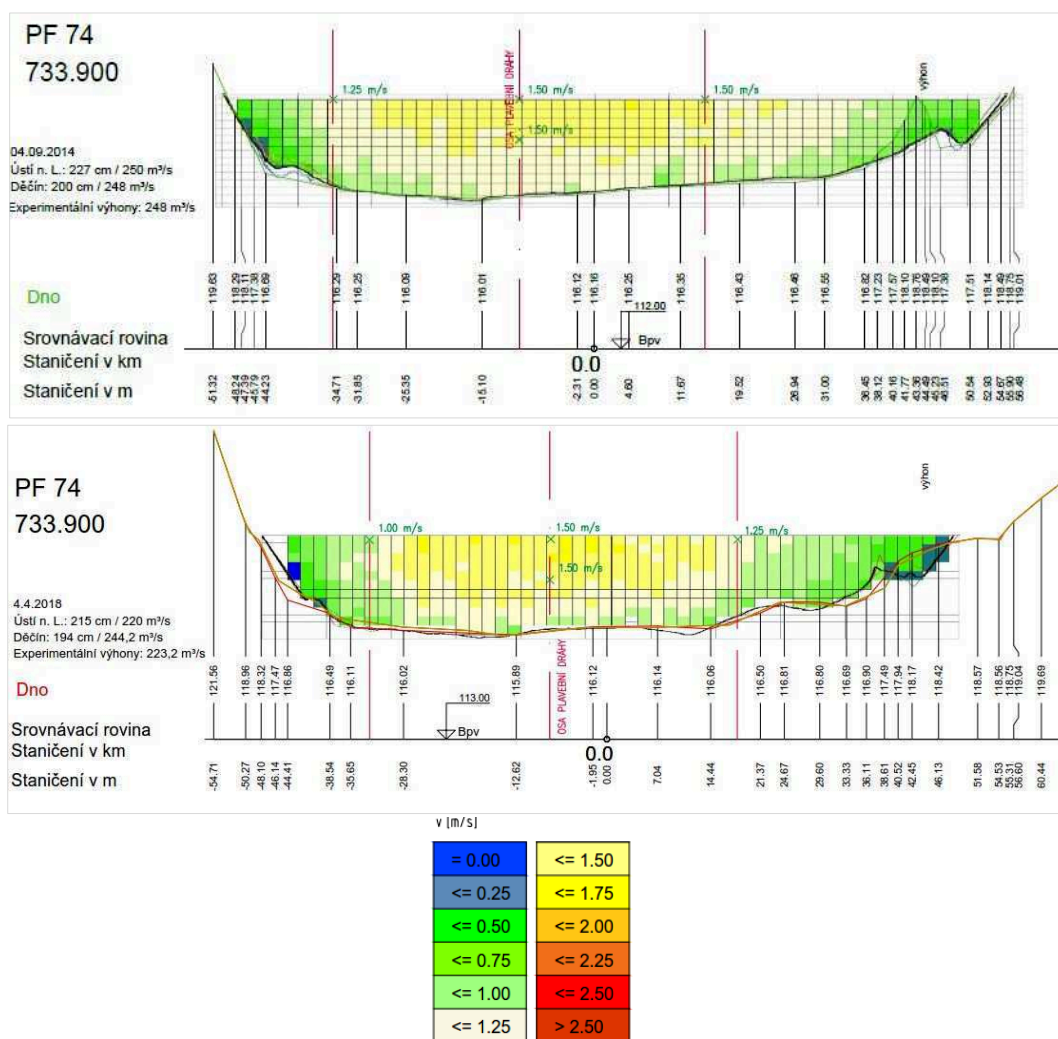
**Obrázek 4 - Graf porovnání rychlostí a hloubek v příčném profilu 733,90, průtok cca 240-250 m³/s (nahore 4.9.2014, dole 4.4.2018)**

Srovnání výstupů s předchozími lety je ovlivněno přestavbou v roce 2014 a také v roce 2016. Pro porovnání průtokových poměrů v oblasti mimo výhonu, kde proběhla prohrábka, a v oblasti s přestavěným výhonem a prohrábkou jsou dostupná data průtoků cca 120 a 250 m<sup>3</sup>/s, viz zpráva z předchozího roku (VÚV - AQ, 2017). V místech prohrábky je z měření patrné zvýšení plavebních hloubek a velmi nepatrné navýšení rychlostí. V místech přestavovaného výhonu je navýšení rychlostí v plavební dráze po přestavbě patrnější, ale stále velmi malé. Z obr. 3, který znázorňuje rychlostní profil umístěný na horním okraji výhonu V4/5, je patrné navýšení rychlostí o 0,25 m/s z 1,0 na 1,25 m/s při průtoku 120 m<sup>3</sup>/s. Ve stejném profilu je navýšení rychlosti při průtoku cca 250 m<sup>3</sup>/s o 0,25 m/s z 1,25 na 1,5 m/s (obr.4).

Vliv úprav v roce 2016 – úprava pláží, na hydraulické poměry v lokalitě nebyl předpokládán a při měření nebyl také zaznamenán z důvodů nízkých vodních stavů (pláže byly obnaženy). Rychlosti v oblasti výhonů se průměrně pohybují při průtoku 250 m³/s kolem 1,5 m/s, při průtoku 120 m³/s kolem 1,1 m/s. Rychlosti mimo výhony jsou nižší - při průtoku 250 m³/s kolem 1,3 m/s, při průtoku 120 m³/s kolem 1 m/s.

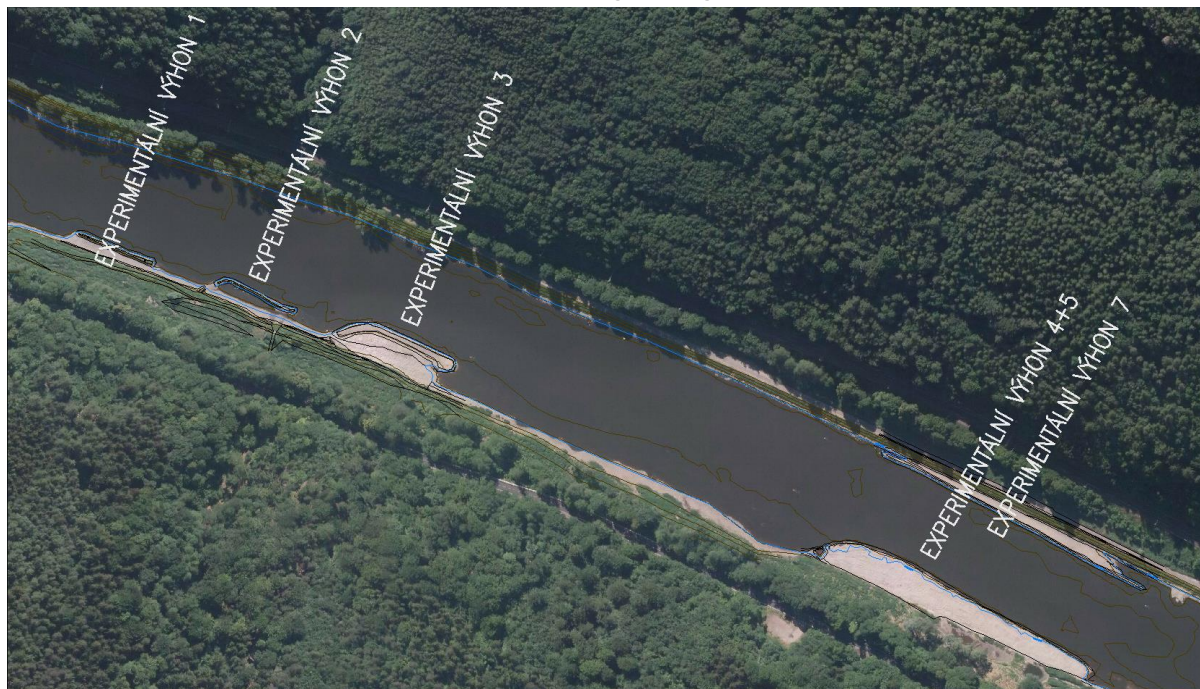
Obrázek 1 Schéma experimentálních výhonů, V3 a V4/5 byly upraveny v roce 2014, v roce 2016 byly na výhonu V3 a V4/5 upravena pláž za korunou výhonu

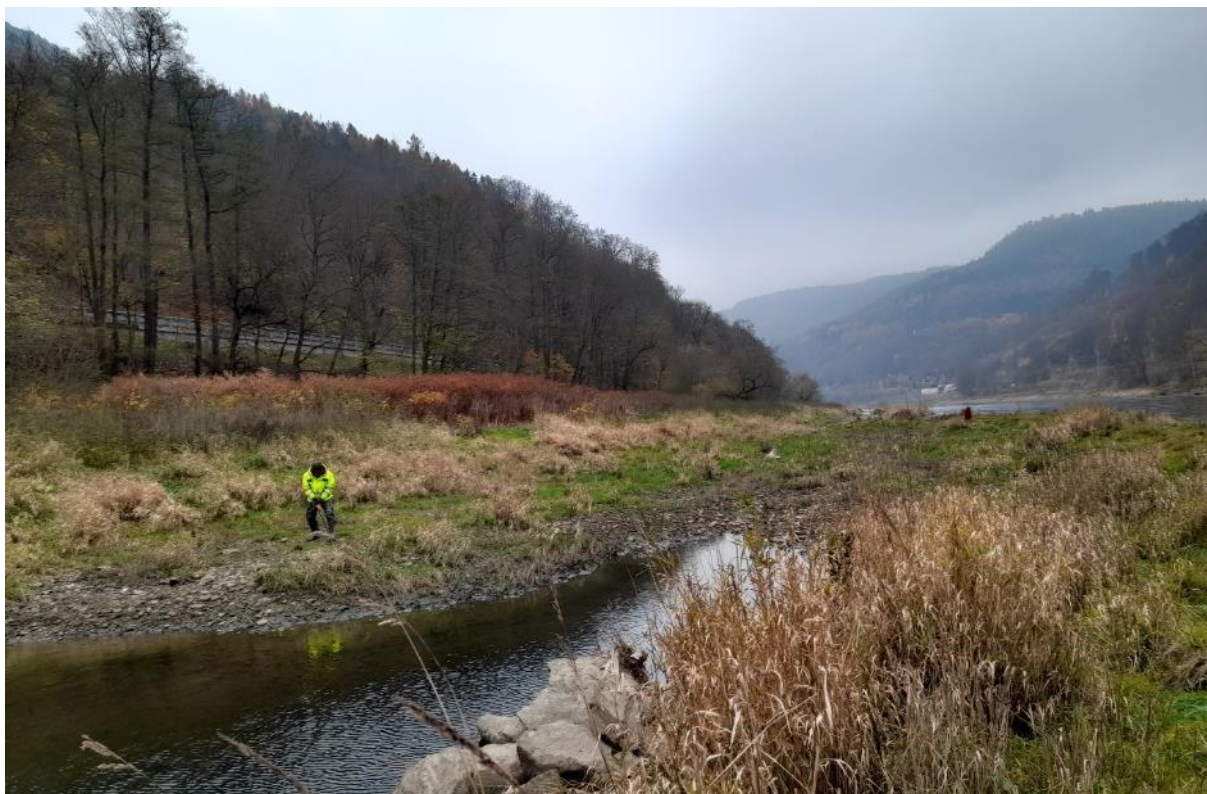
Obrázek 2 Lokalita Výhon V3, II. pololetí 2022 (pohled proti proudu)

V roce 2016 byla na výhonu dosypána pláž a upraven tvar výplně výhonu. Snížení terénu za korunou je na úrovni cca  $Q = 117 \text{ m}^3/\text{s}$  a byl obnoven průleh v koruně výhonu na kótu  $Q = 169 \text{ m}^3/\text{s}$  v podobě rozvolněných kamenů tak, aby byla zajištěna funkce biotopu s mělkou protékající vodou v celé délce výhonu.

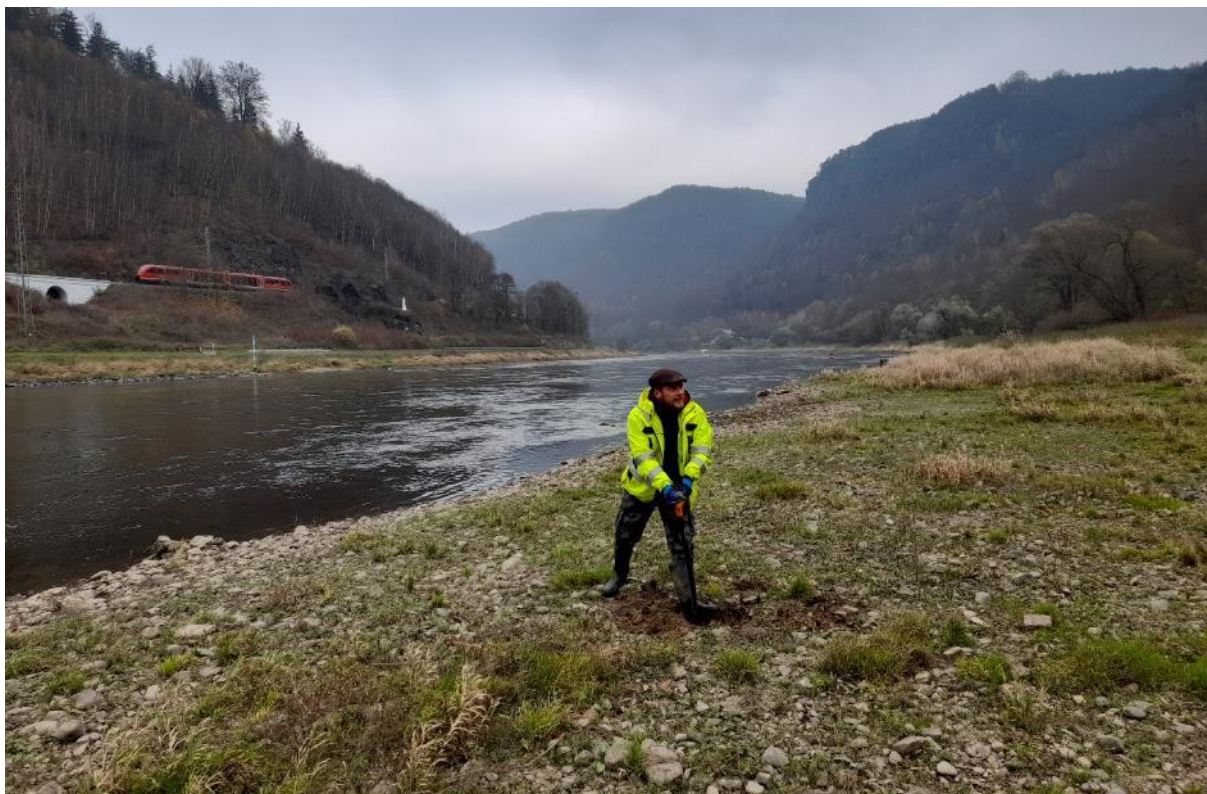
Obrázek 3 Lokalita Výhon V4/5, II. pololetí 2022 (pohled po proudu)

V roce 2016 byl v rámci úprav na tomto výhonu upraven sklon výplně. Cílem bylo vyrovnání pláže, zvýšení sklonu a úprava nerovností stávajících pláží. Sklon pláží, který se přirozeným procesem stabilizoval, byl v partiích dále od koruny výhonu dosypán k úrovni průtoku  $Q = 248 \text{ m}^3/\text{s}$  ( $Q_{180d}$ ) a byl tím zajištěn pozvolný přechod od omočené hrany k trvalé vegetaci.

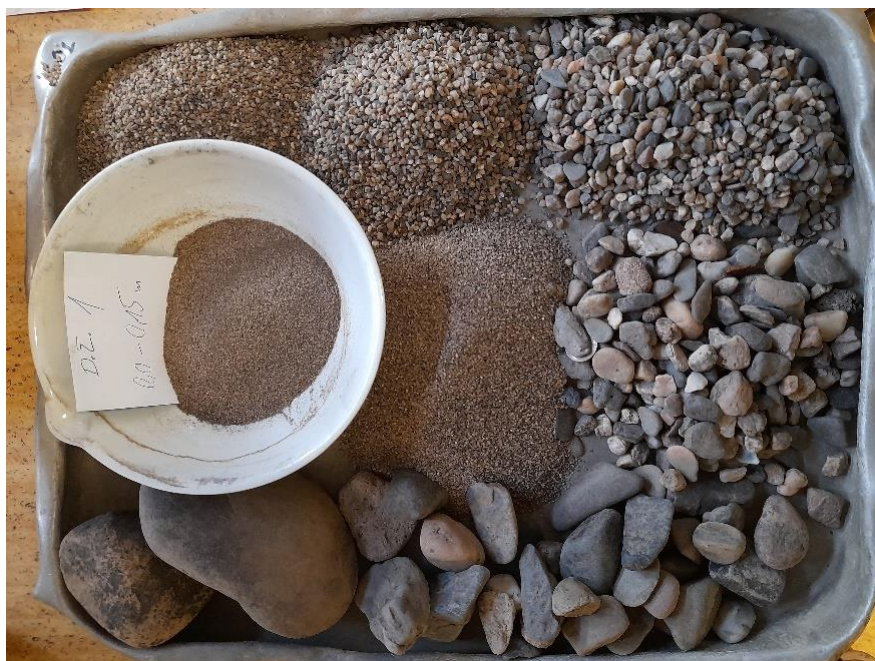
Obrázek 4 - Jednotlivé frakce po rozbore síťováním (např. Dolní Žleb, sonda DZ-1, hl. 0,0–0,15 m)

Postup prací v laboratoři je následovný. Vzorek substrátu se během 24 hod vysuší při teplotě 105 °C, po vychladnutí se vzorek přeseje a část (cca 2 – 4g) podsítného (frakce pod 0,5 mm) se přemístí do keramické žihací misky, zváží se a následně se postupně v průběhu cca 1 hodiny zahřívá na 550 °C, přičemž žihání následně trvá 3 hodiny. Poté se miska nechá vychladnout v exsikátoru, což je tlustostěnná dvoudílná nádoba používaná v laboratoři k sušení pomocí desikantu a vzorek se znovu zváží.

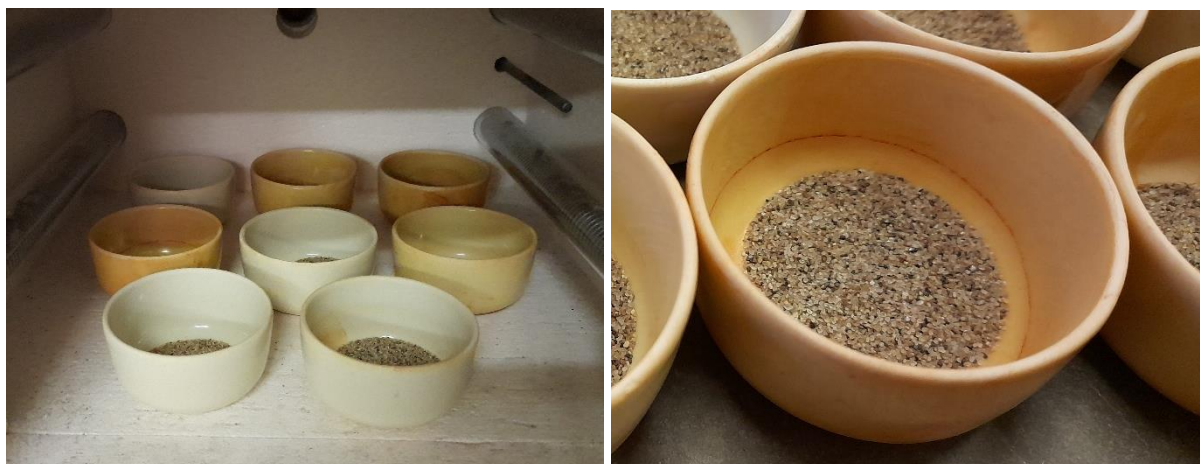
Obrázek 5 - Jemnozrnná frakce (pod 0,5 mm) před žiháním a po vyžihání při 550°C

Na odebraných vzorcích byla u zrnitostní frakce menší než 0,5 mm rovněž stanovena **přirozená vlhkost** vysoušením v sušárně při teplotě 105 °C – dle ČSN CEN ISO/TS 17892-1 (721007) a **obsah organických látek** – stanovení ztráty žiháním při teplotě 550 ± 15 °C.

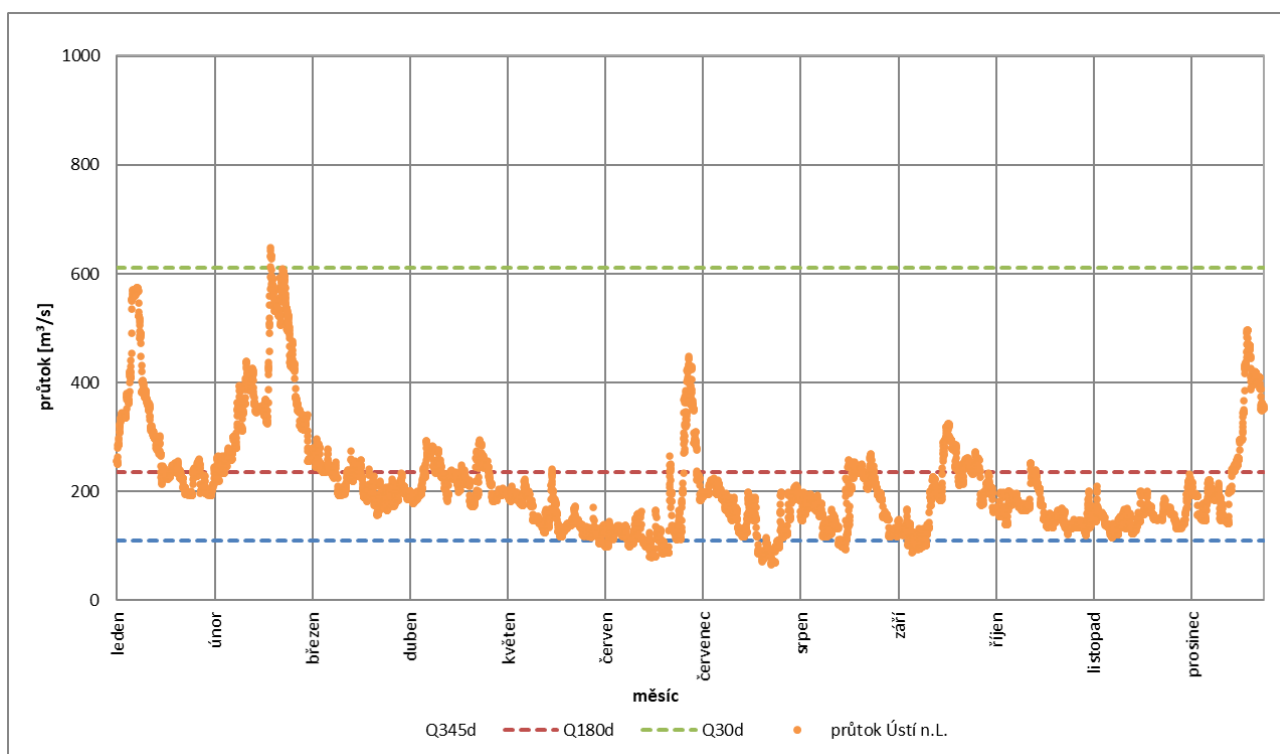
Obrázek 6: Záznam průtoků z vodočtu v Ústí nad Labem v roce 2022

Z grafu je patrné, že v roce 2022 se vyskytly 4 období průtoků vyšších než 400 m<sup>3</sup>/s, jak na počátku roku v lednu a v únoru, pak v červnu a na závěr roku v prosinci. Mimo tato krátká období s vyššími průtoky než Q<sub>180d</sub> (236 m<sup>3</sup>/s) lze konstatovat, že celý rok 2022 byl s nižšími průtoky, mezi úrovněmi Q<sub>345d</sub> a Q<sub>180d</sub>, kdy pláže sledovaných lokalit byly částečně obnažené. Nejvyšší průtok za rok 2022 jsme sledovali v únoru. Průtoky byly v roce 2022 oproti posledním letům nižší.

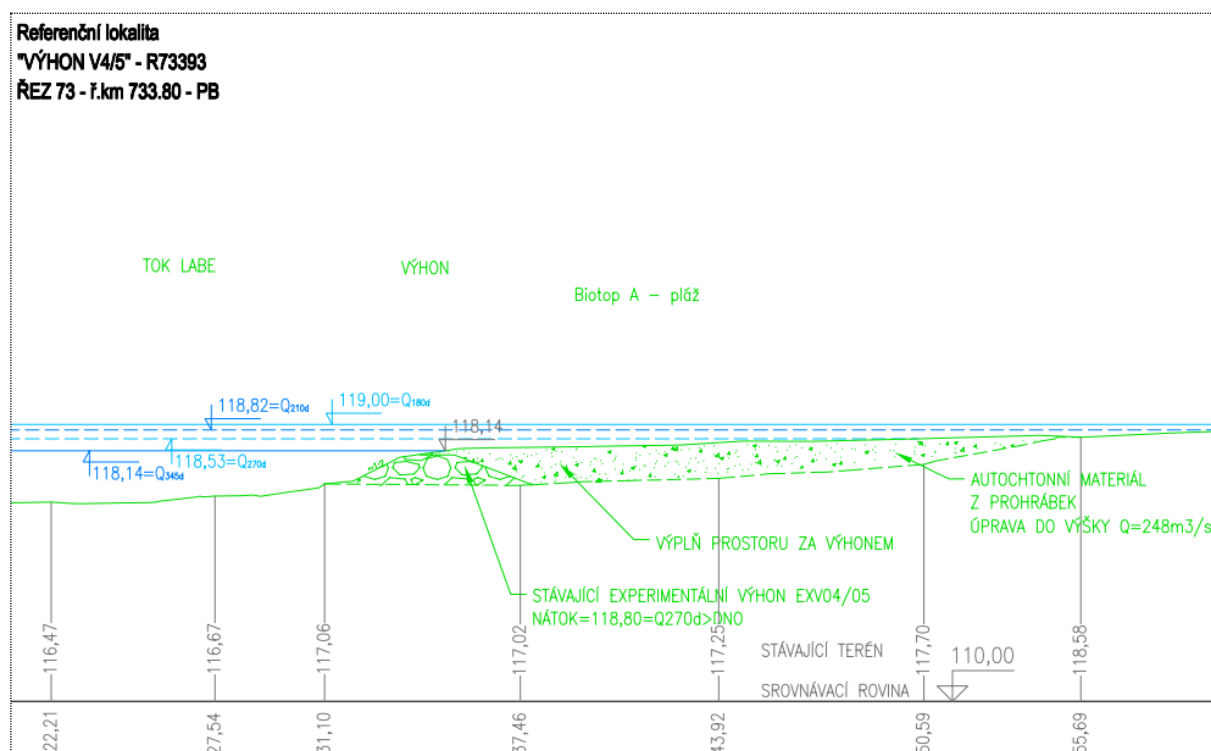
Obrázek 8: Příčný řez exp. výhonu V4/V5

2.část - do kóty 118,71 m n.m. .... celkem 93 dní (0 období)

3.část - do kóty 119,00 m n.m. .... celkem 38 dní (0 období)

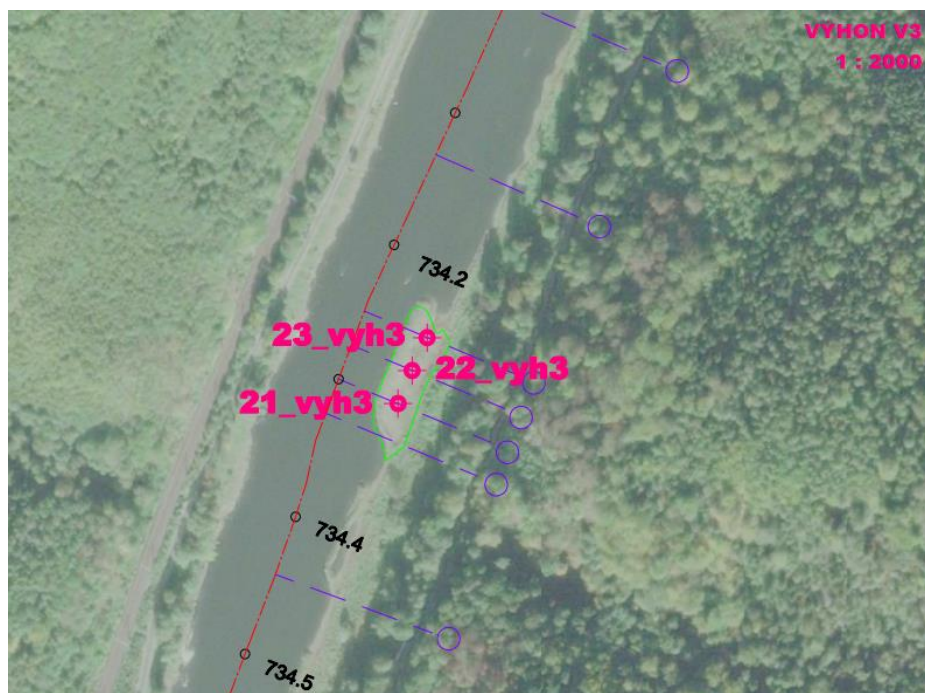
Obrázek 9 - Situace odběru sond – lokalita Výhon V3

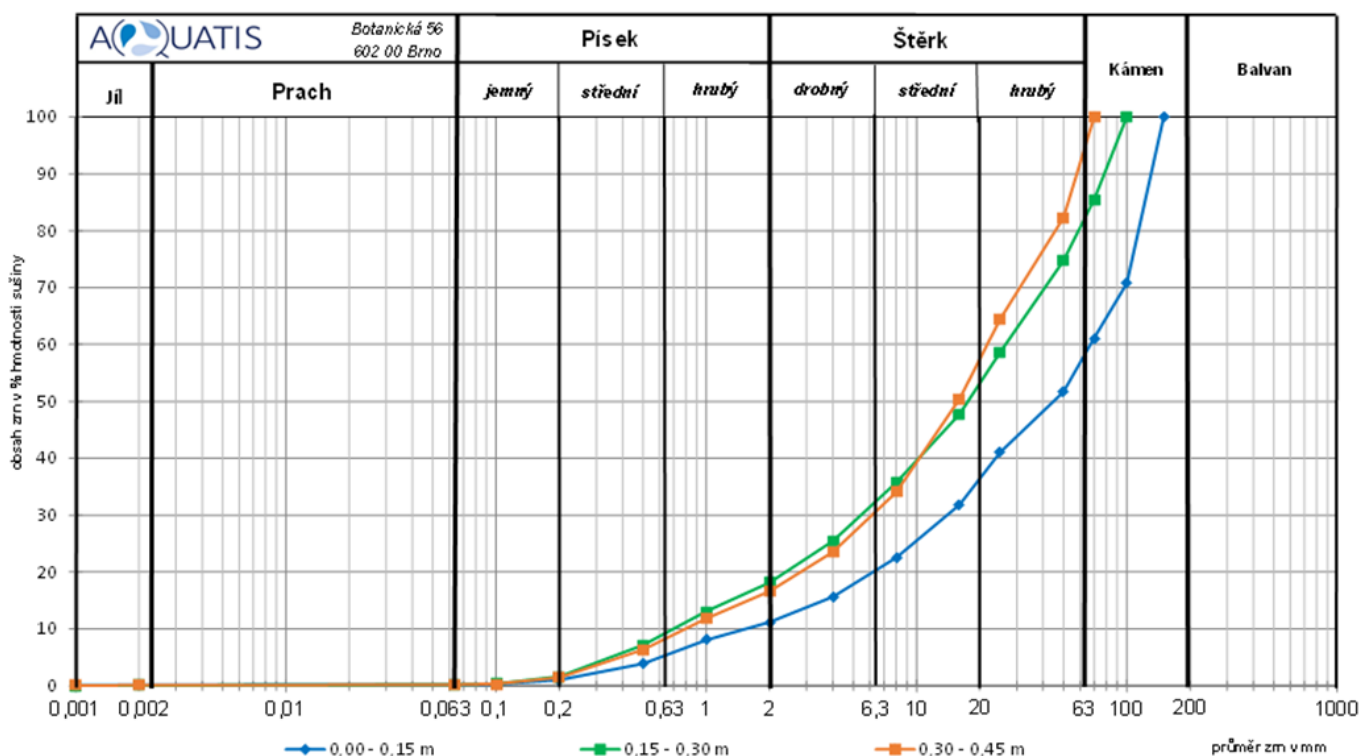
Graf 2 - Zrnitostní křivka granulometrické analýzy na lokalitě Výhon V3 – sonda 22\_vyh3

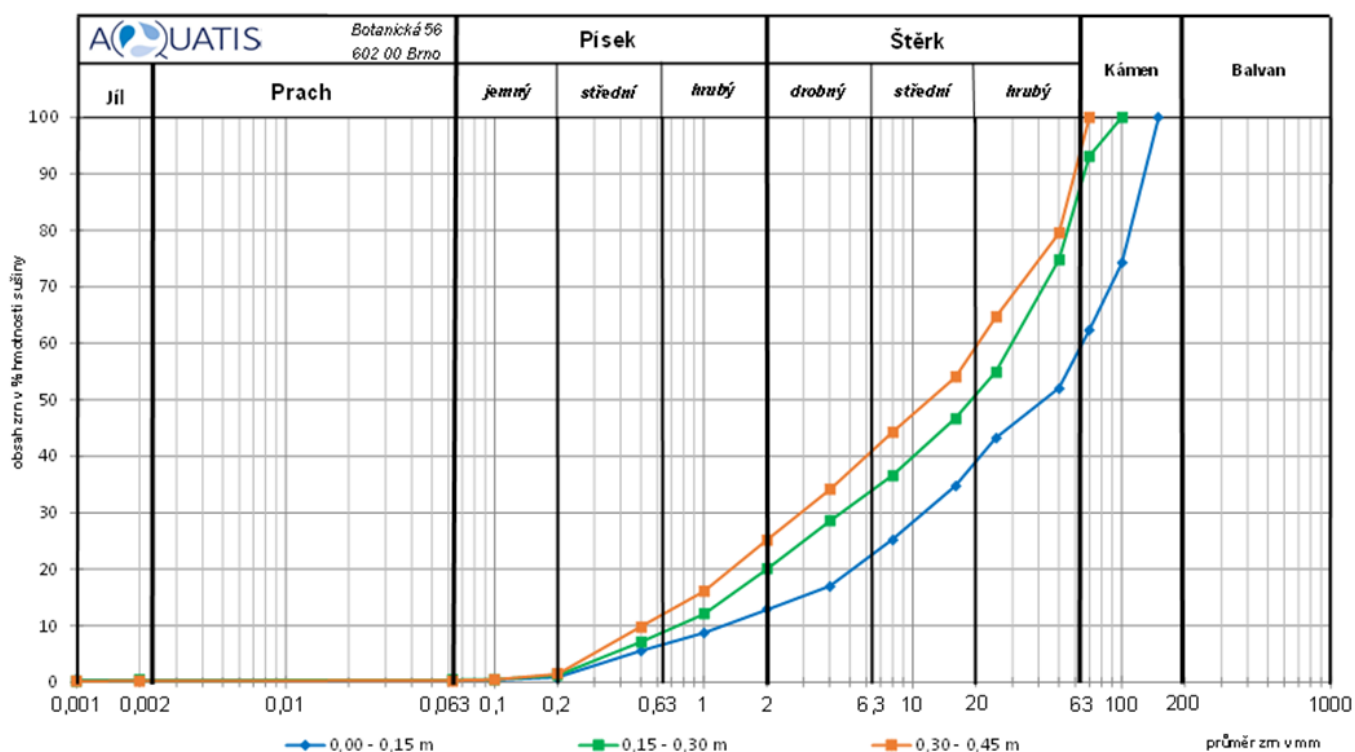
Graf 4 - Zrnitostní křivka granulometrické analýzy na lokalitě Výhon V4/V5 – sonda 21\_vyh4/5

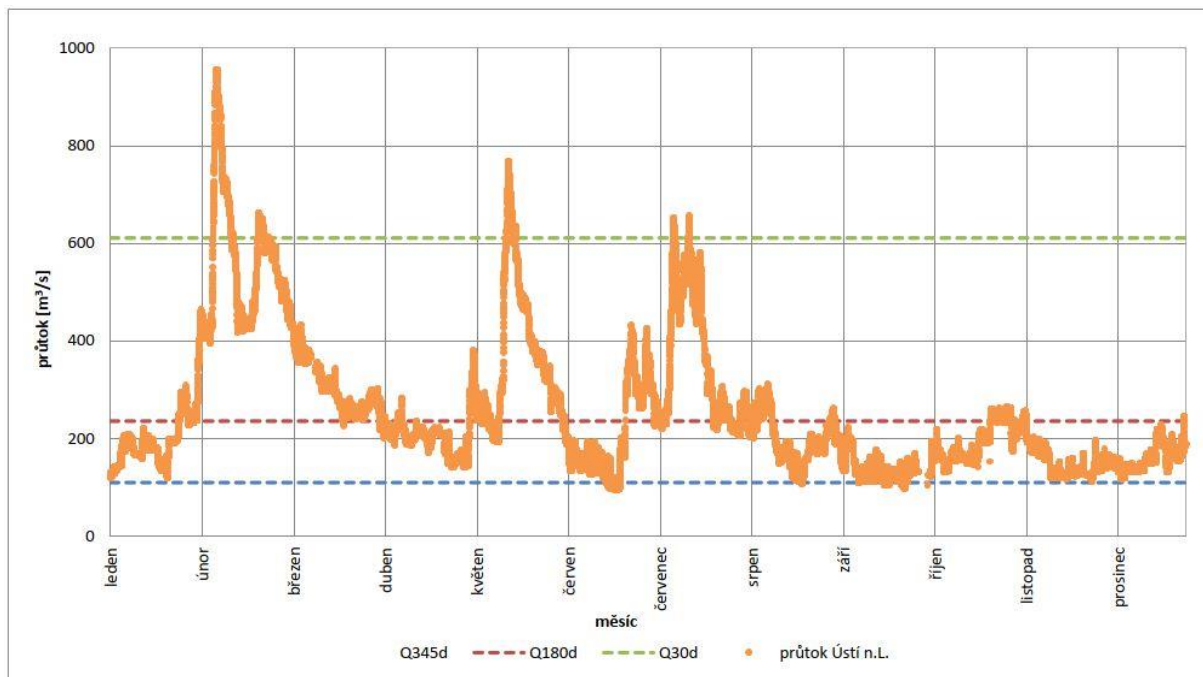
Graf 7 - Záznam průtoků z vodočtu v Ústí nad Labem v roce 2021

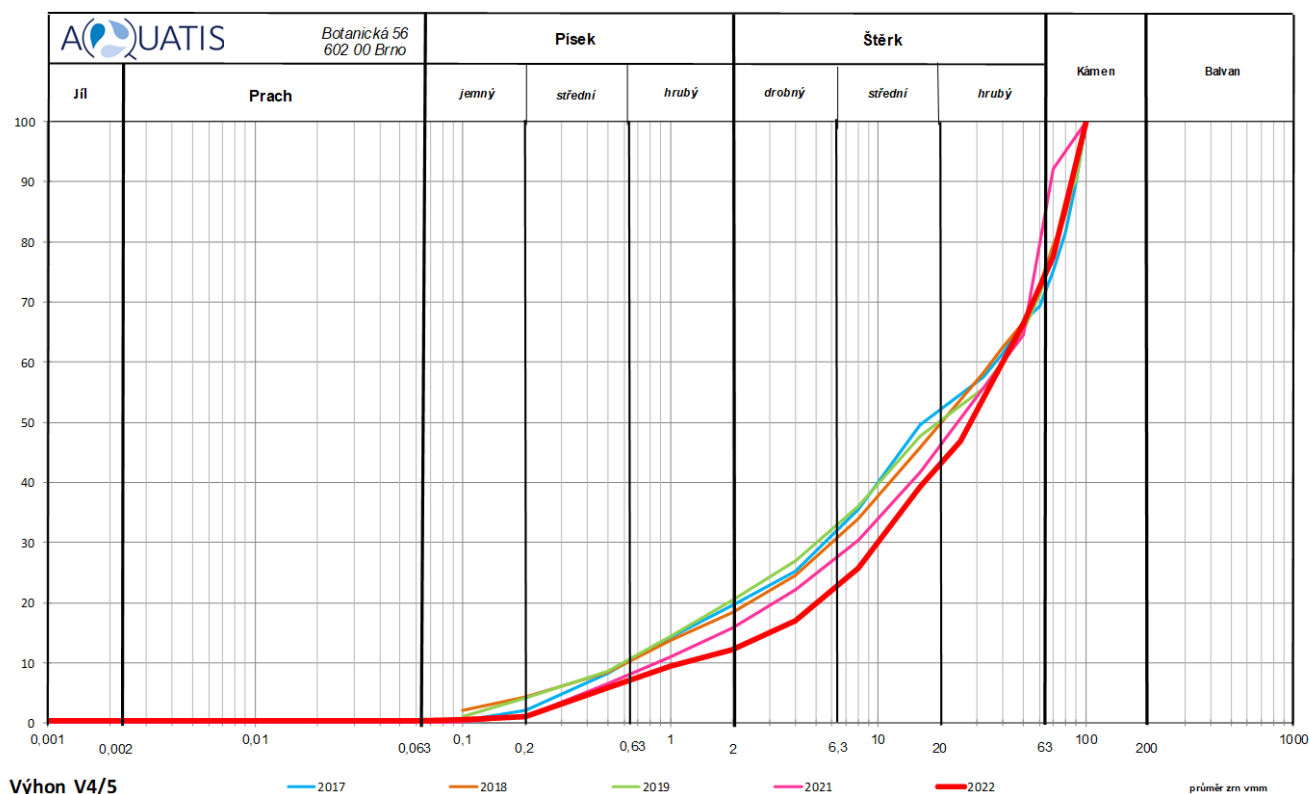
Graf 10 - Vývoj zrnitostních křivek v čase na lokalitě Výhon V4/V5

V rámci výhonů V3 a V4/V5 nedochází k výraznějším změnám v zrnitostním složení substrátu. Směrem do hloubky ubývá valounů hrubší frakce. Zrnitostní křivka vzorků odebraných v roce 2022 zcela koresponduje s křivkami z předešlých etap monitoringu.
