STATUTÁRNÍ MĚSTO DĚČÍN

Odpověď na žádost o poskytnutí informací

Povinný subjekt Vám v příloze zasílá dokumenty s názvem Běžná prohlídka mostu ze dne 26.03.2024 a Běžná prohlídka mostu ze dne 30.10.2024.

Běžná prohlídka mostu ze dne 26.03.2024, Běžná prohlídka mostu ze dne 30.10.2024

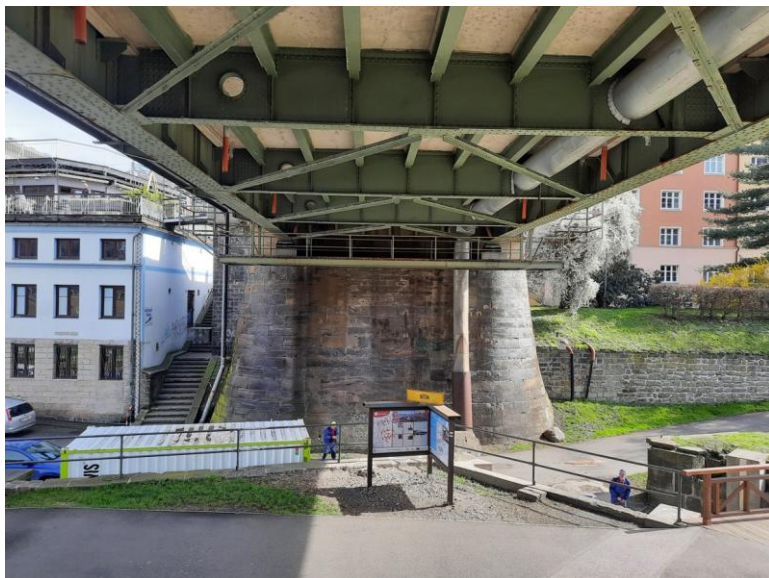
Pravobřežní opěra, pohledový líc.
Revizní lávka u opěry.

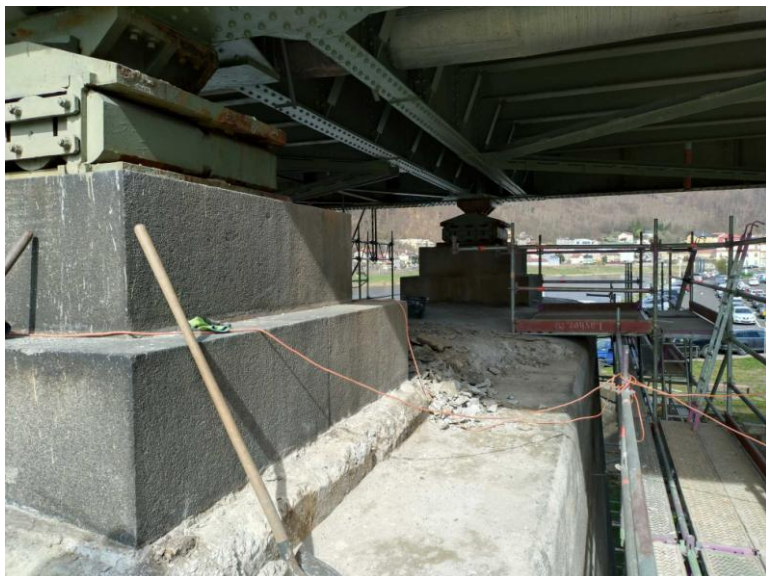
Ubouraná betonová krycí deska pravobřežního pilíře s ložisky.

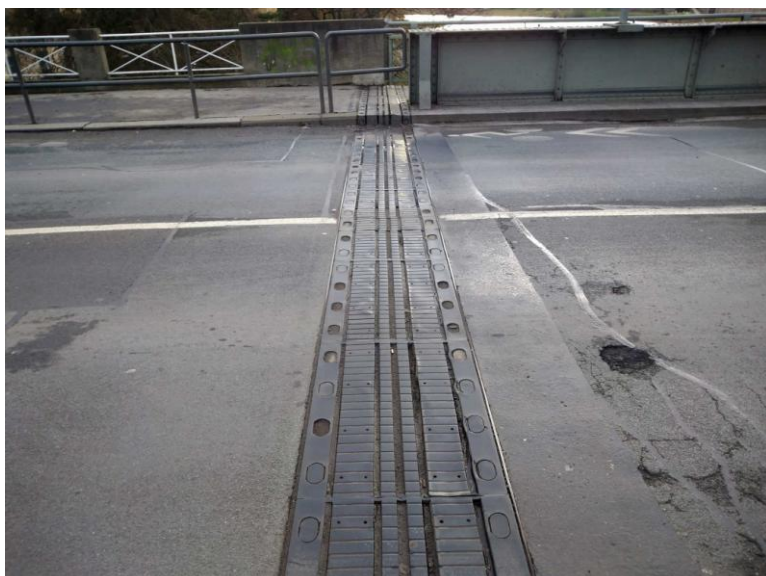
Dilatace ve vozovce nad pravobřežní opěrou. Absence krytek kotevních šroubů, výtluky ve vozovce.

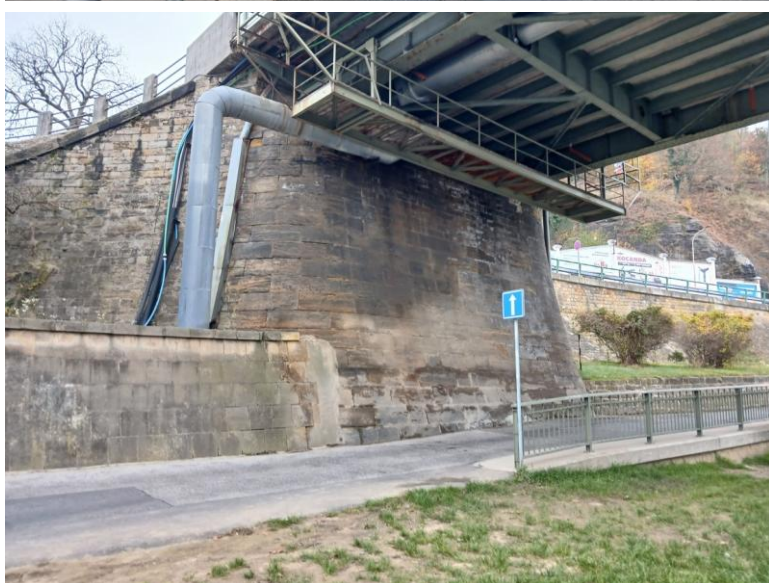
Podhled levobřežního pole u opěry s revizní lávkou.

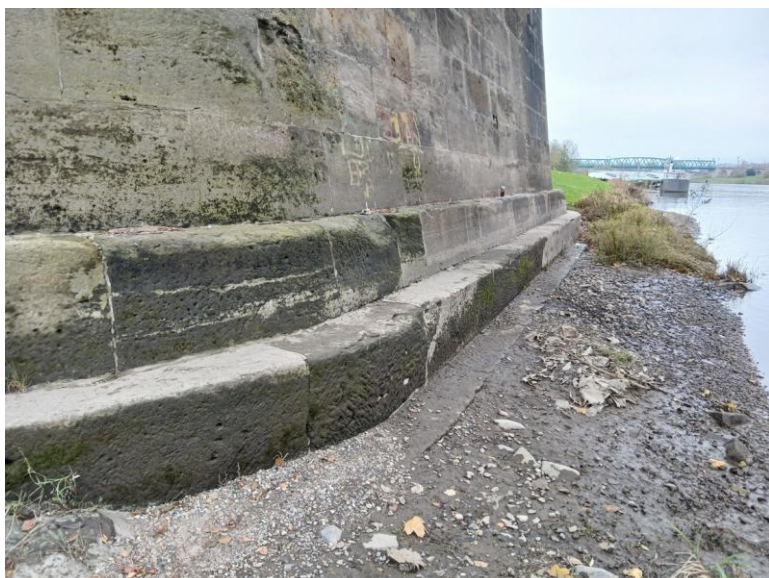
Pata pravobřežního pilíře.

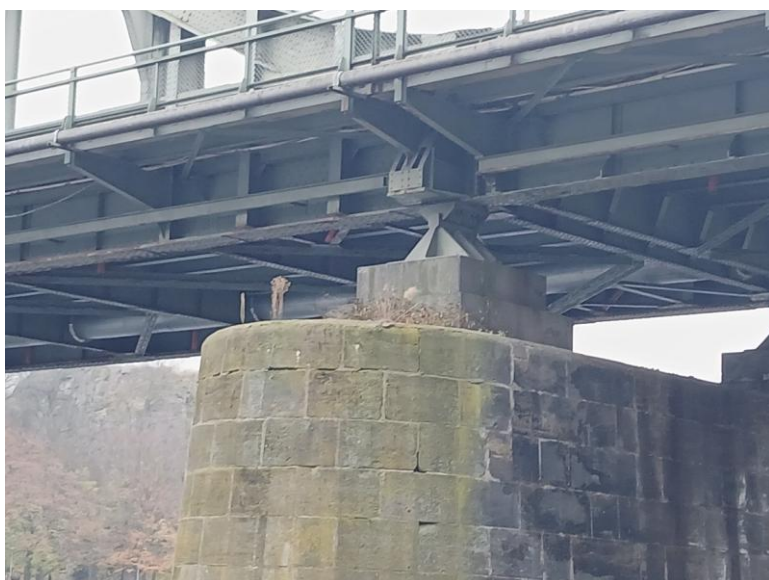
Usazená vegetace na levobřežním pilíři a výtokové ložisko.

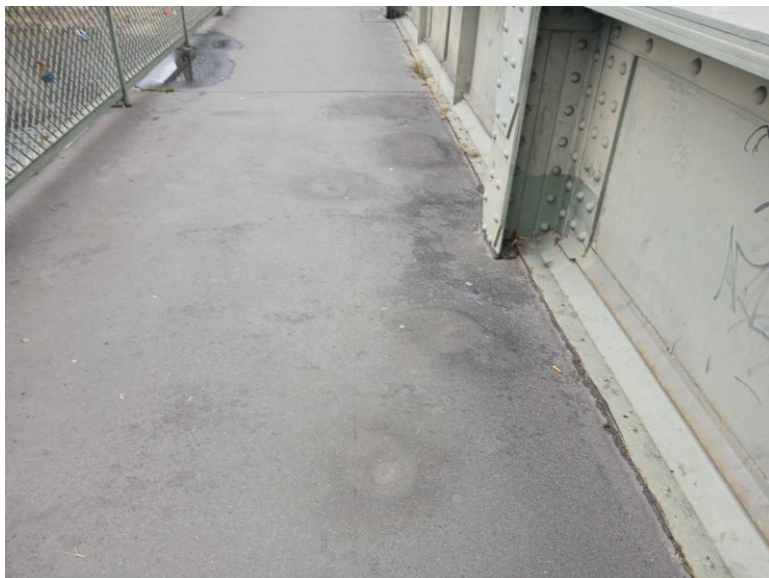
Boule v litém asfaltu na chodníku na vtokové straně pravděpodobně od nahromadění vodních par pod vrstvou LA.
