STATUTÁRNÍ MĚSTO DĚČÍN

Odpověď na žádost o poskytnutí informací

Žádám vás poskytnutí kompletních protokolů ze všech mostních prohlídek vykonaných na Tyršově mostě v posledních 5ti letech.

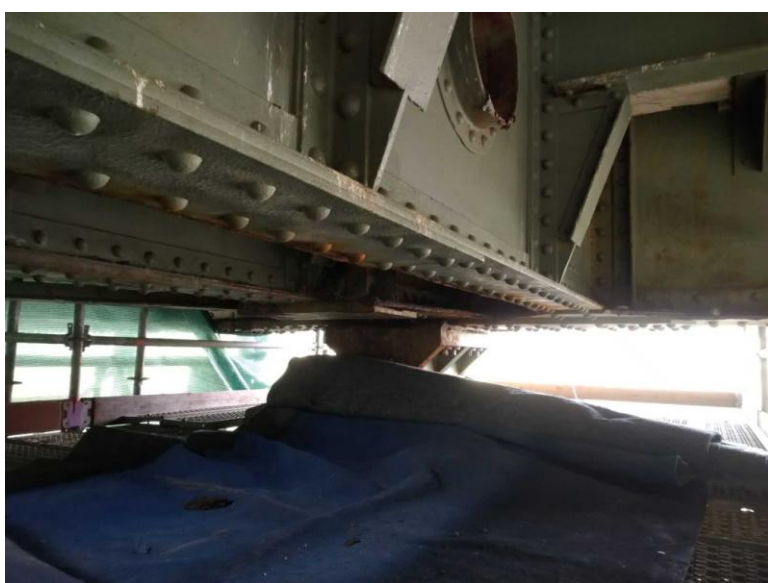
Vrchní část (nad podlahou lešení) výtokového ložiska na pravobřežním pilíři.

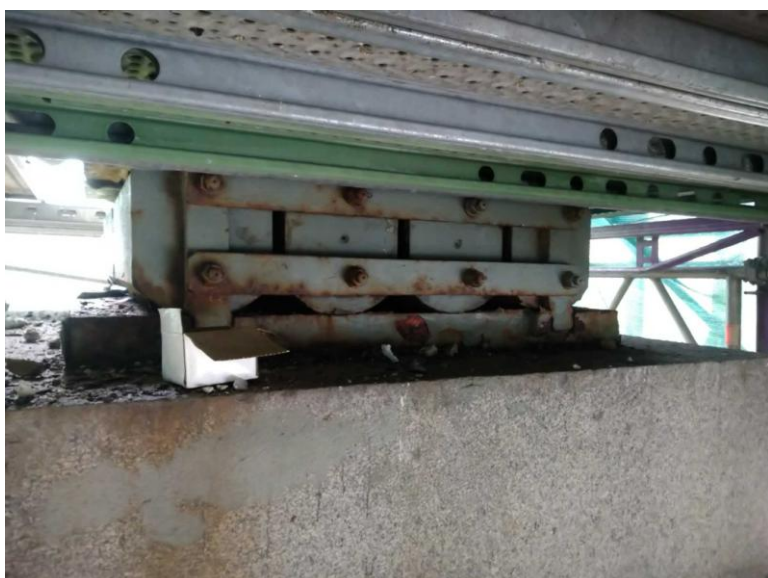
Spodní část (pod podlahou lešení) vtokového ložiska na pravobřežním pilíři.

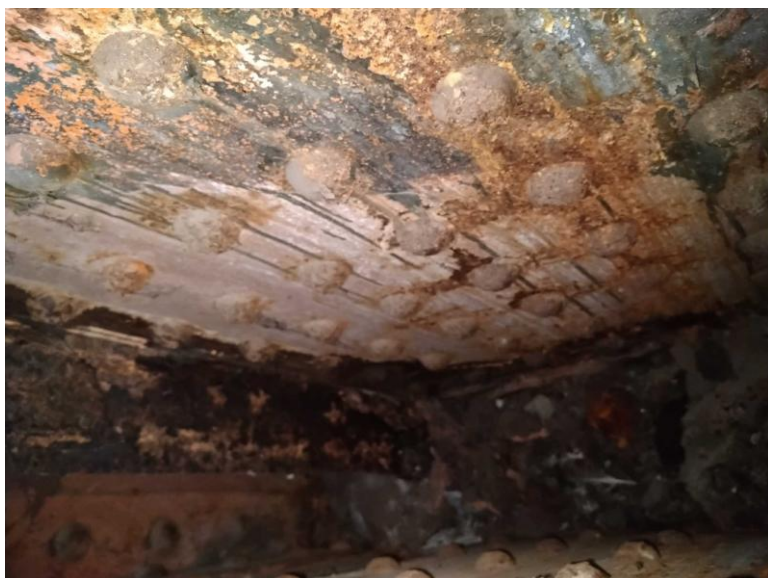
Koroze špatně přístupné dutiny nad vtokovým ložiskem pravobřežního pilíře.

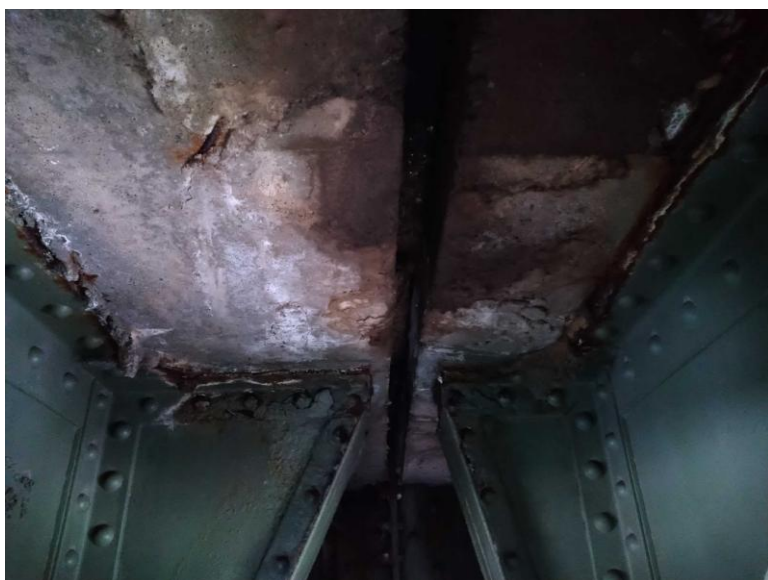
Na podhledu desky mostovky patrné zatékání především v místech dilatačních spar a místy v rozích. Značně poškozená protikorozní ochrany ocelových příčniců i hlavních nosníků v místě vetknutí především na koncích krajních podélníků nad chodníkovými konzolami vlivem zatékání spárou.

Zatékání dilatační spárou dosud nevybouranou nad pravobřežním pilířem na výtokové straně.

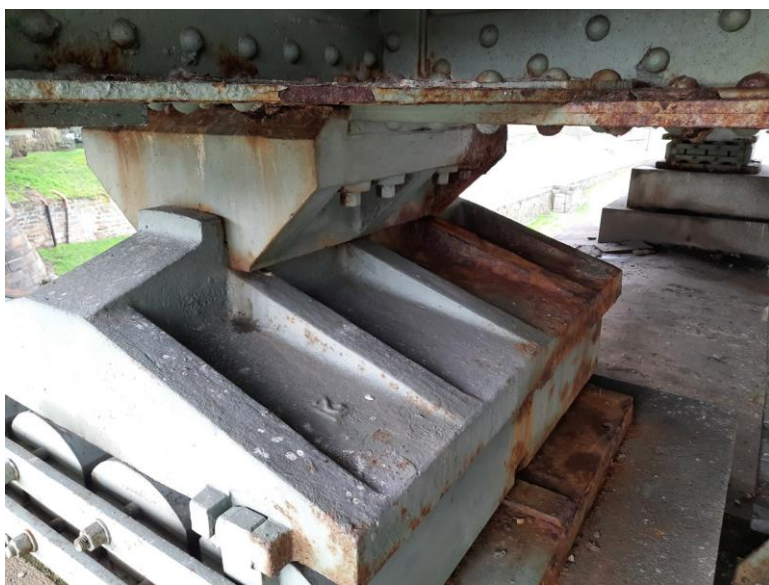
Výtokové ložisko pravobřežního pilíře.

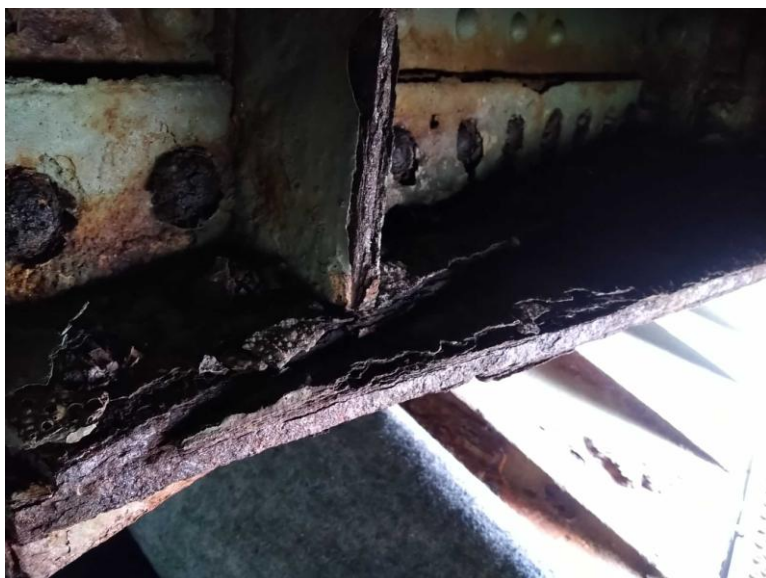
Koroze dolní pásnice příčnicku nad výtokovou stranou pravobřežního pilíře (blízko uložení na ložisko).

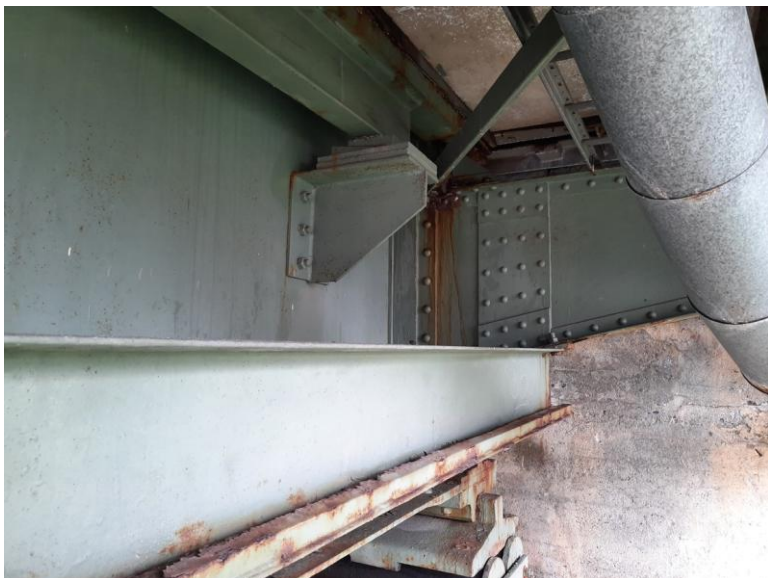
Způsob uložení chodníkové desky na vtokové straně u pravobřežní opěry.

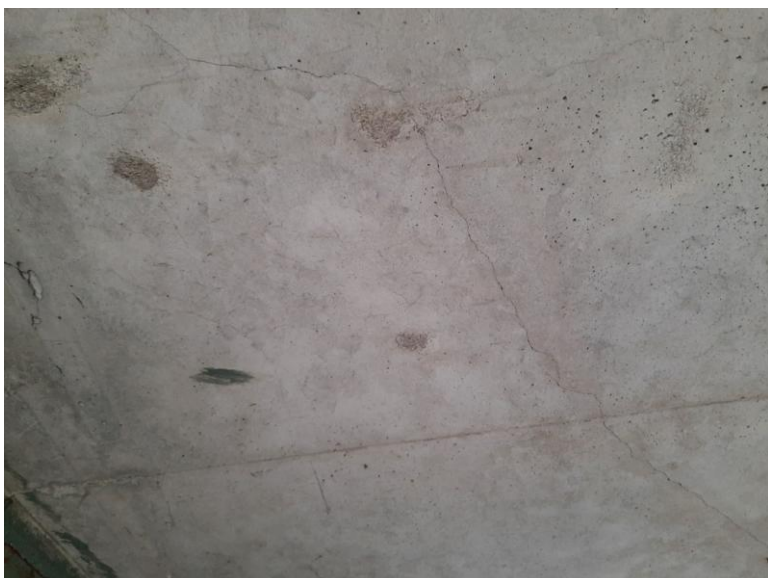
Deska mostovky lokálně s trhlinami šířky 0.05-0.2mm (příčné do 0.1mm, podél distančních prvků pod výztuž do 0.2mm),

Trhliny na pohledu desky mostovky v pravobřežním poli blízko opěry.

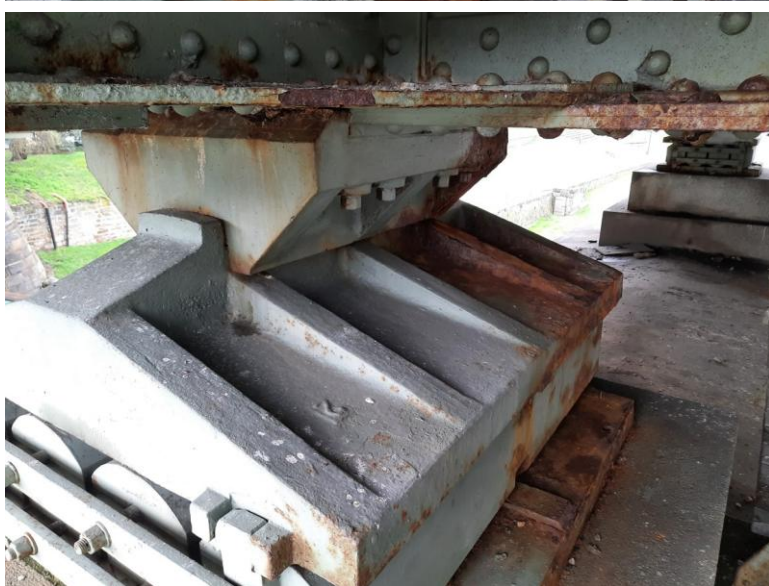
Výtokové ložisko pravobřežního pilíře.

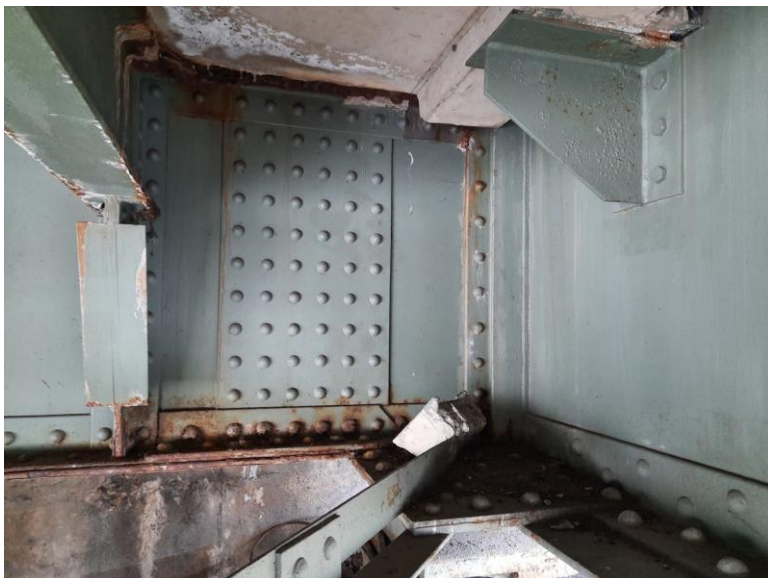
Koroze styčnicku dolní pásnice koncového příčnicku a hlavního nosníku nad výtokovým ložiskem levobřežní opěry.

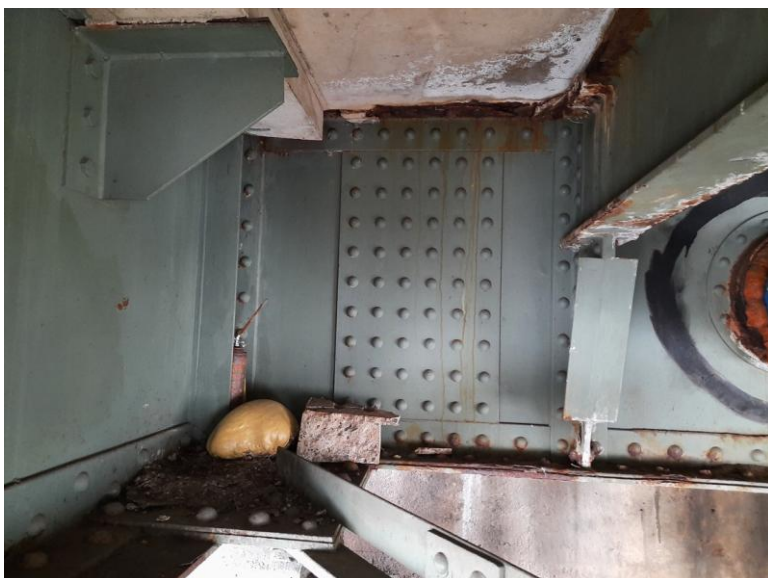
Na podhledu desky mostovky patrné zatékání především v místech dilatačních spar a místy v rozích. Značně poškozená protikorozní ochrany ocelových příčniců i hlavních nosníků v místě vetknutí především na koncích krajních podélníků nad chodníkovými konzolami vlivem zatékání spárou.

Zatékání na podhledu desky a koroze podélníků na vtoku nad levobřežní opěrou.

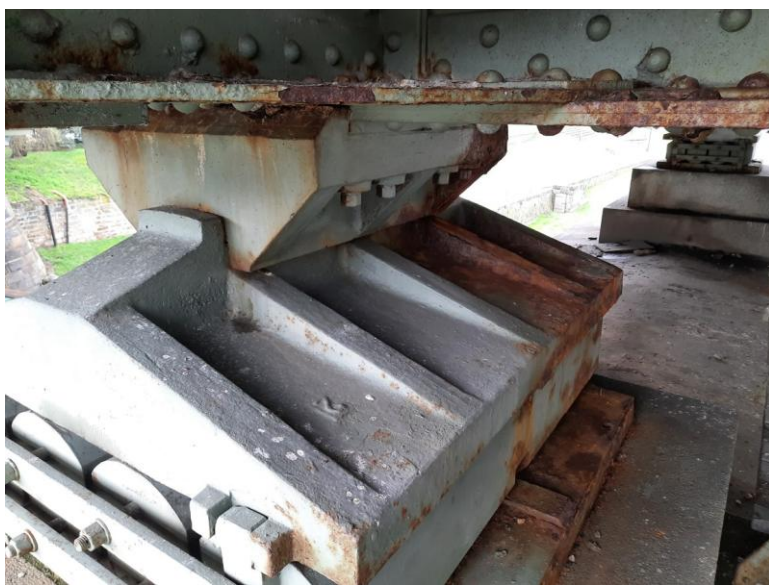
Výtokové ložisko pravobřežního pilíře.

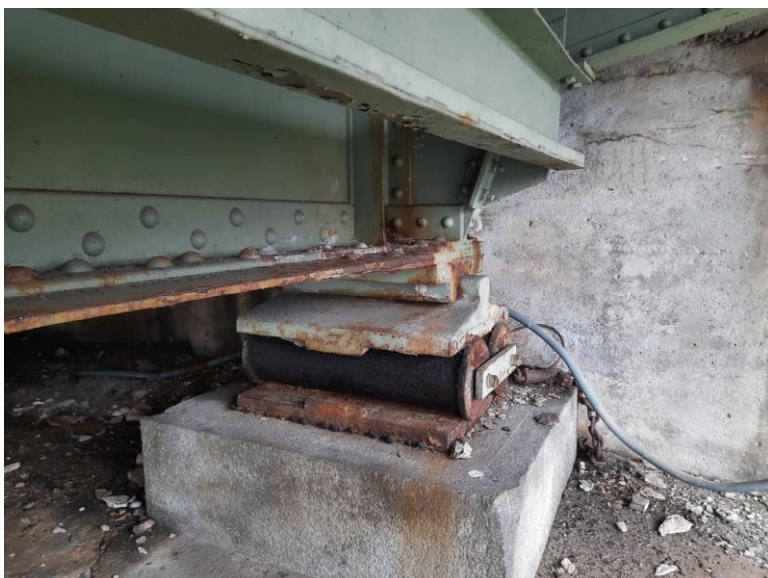
Výtokové ložisko na levobřežní opěře, koroze dolní pásnice hlavního nosníku.

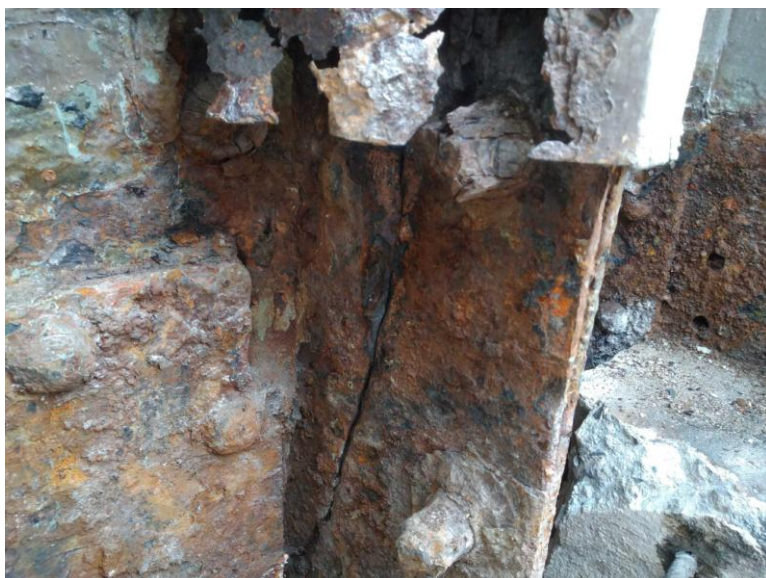
Trhlina ve stykovaní, konkrétně v čelní desce na vnitřní straně výtokového hlavního nosníku. Čelní deska je vytvořena ohýbaným plechem do L původně nýtovaným.

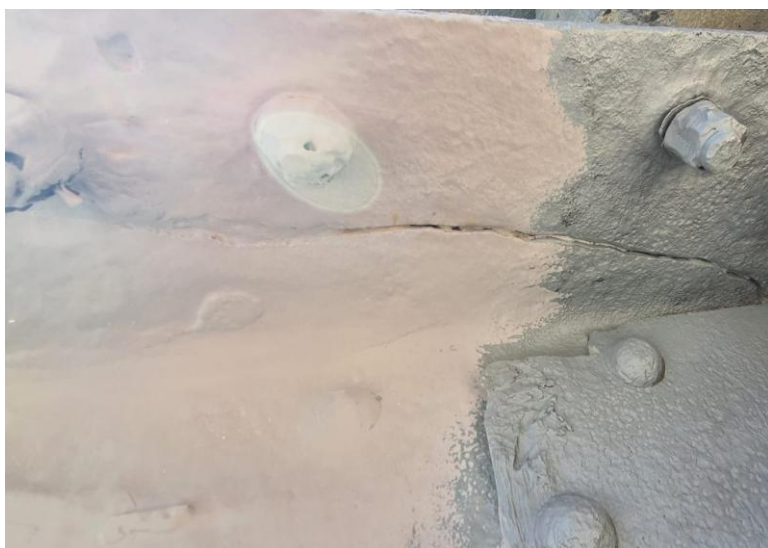
Trhlina očištěná pískováním od korozních produktů, podél stěny hlavního nosníku je patrné masivní oslabení přinýtovaného L plechu korozními úbytky.
