STATUTÁRNÍ MĚSTO DĚČÍN

Odpověď na žádost o poskytnutí informací

Povinný subjekt Vám v příloze zasílá dokumenty s názvem Běžná prohlídka mostu ze dne 26.03.2024 a Běžná prohlídka mostu ze dne 30.10.2024.

Běžná prohlídka mostu ze dne 26.03.2024, Běžná prohlídka mostu ze dne 30.10.2024

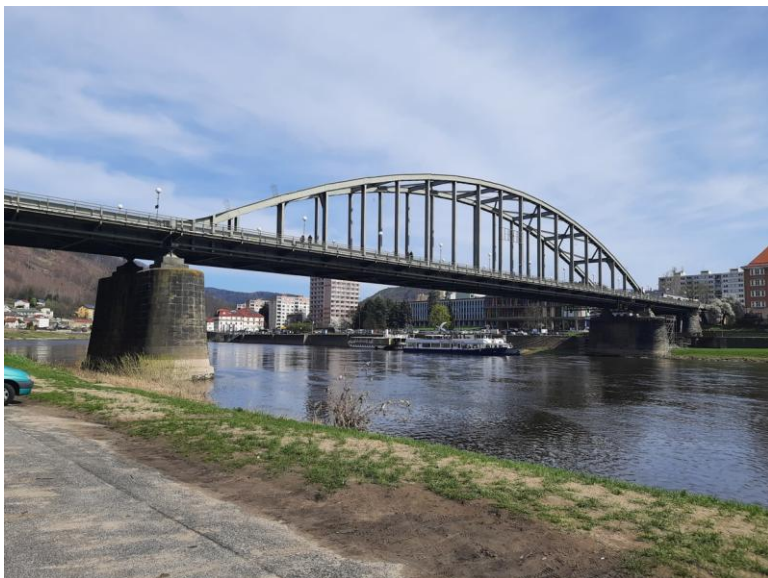
Celkový pohled na vtokovou stranu z levobřežního předpolí.

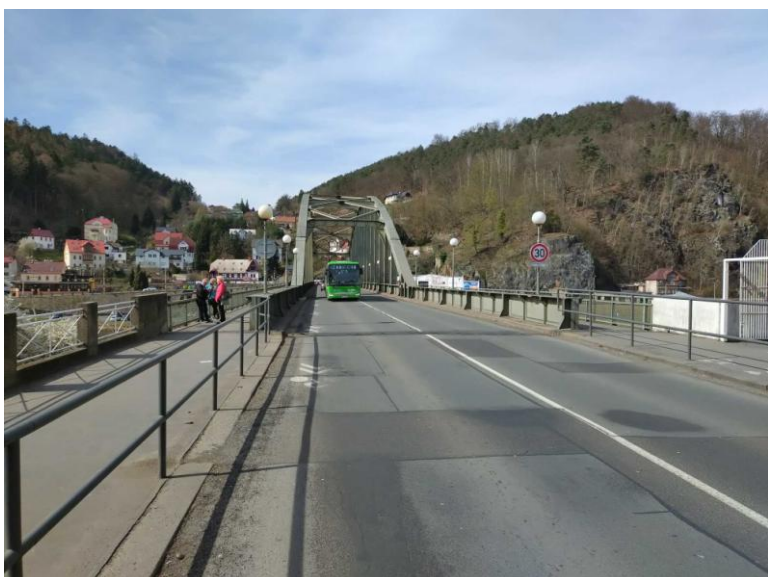
Pohled z pravobřežního předpolí.

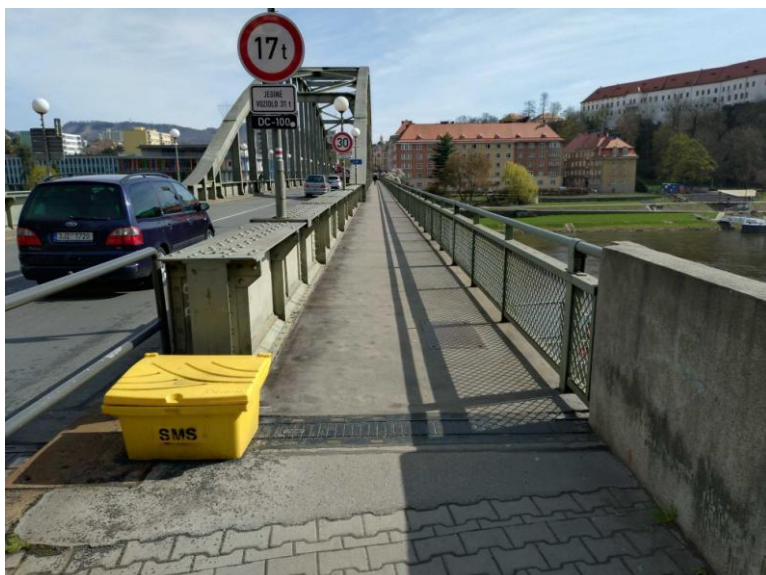
DZ se zatížitelností mostu na levobřežní straně na vtoku. V litém asfaltu na chodníku boule pravděpodobně od nahromadění vodních par pod vrstvou LA.

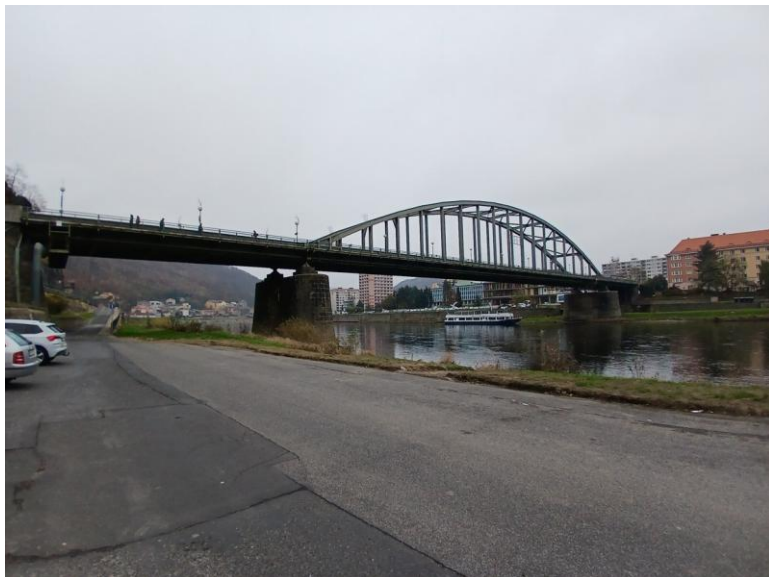
Celkový pohled na vtokovou stranu z levobřežního předpolí.

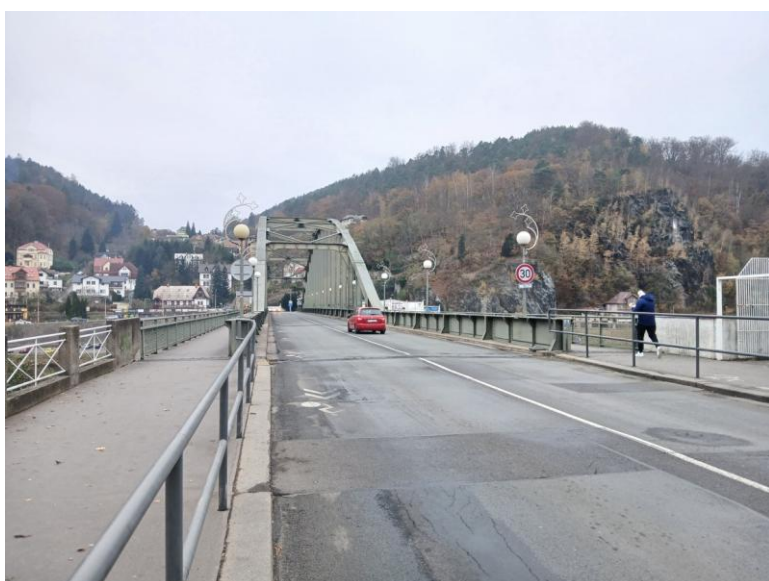
Pohled z pravobřežního předpolí.

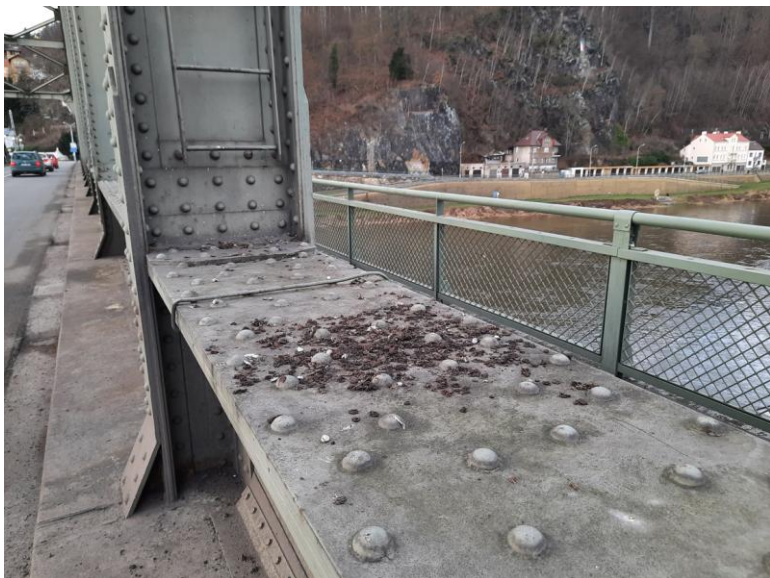
Typické znečištění horní pásnice parapetního nosníku agresivním trusem.
