STATUTÁRNÍ MĚSTO DĚČÍN

Odpověď na žádost o poskytnutí informací

Žádám vás poskytnutí kompletních protokolů ze všech mostních prohlídek vykonaných na Tyršově mostě v posledních 5ti letech.

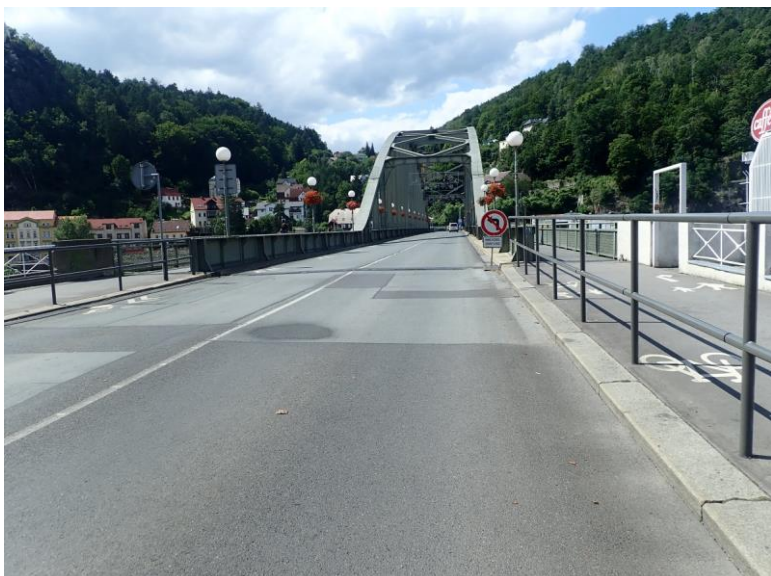
Pohled
z pravobřežního
předpolí

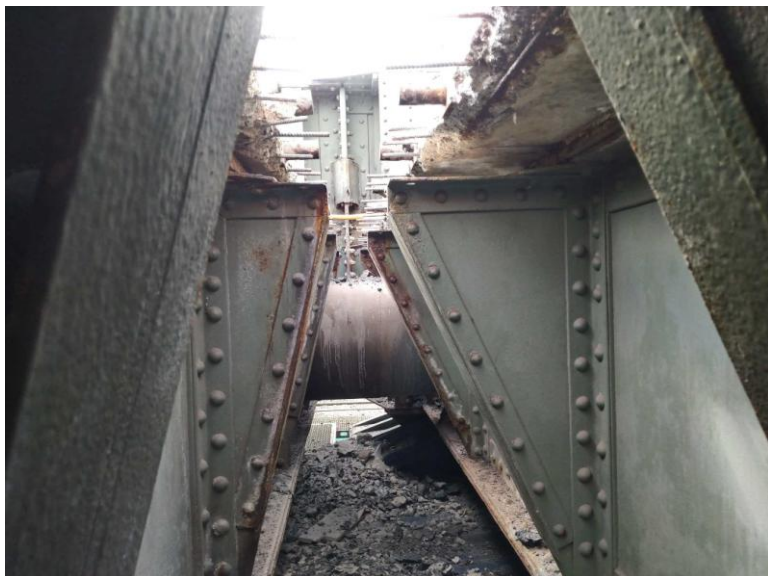
Prostor mezi koncovým příčným hlavním obloukovým polem a koncovým příčným pravobřežním polem (vtoková strana) pod vybouranou dilatační spárou c vyčnívajícími kotvami podélného předpětí desky a podélné betonářské výztuže.

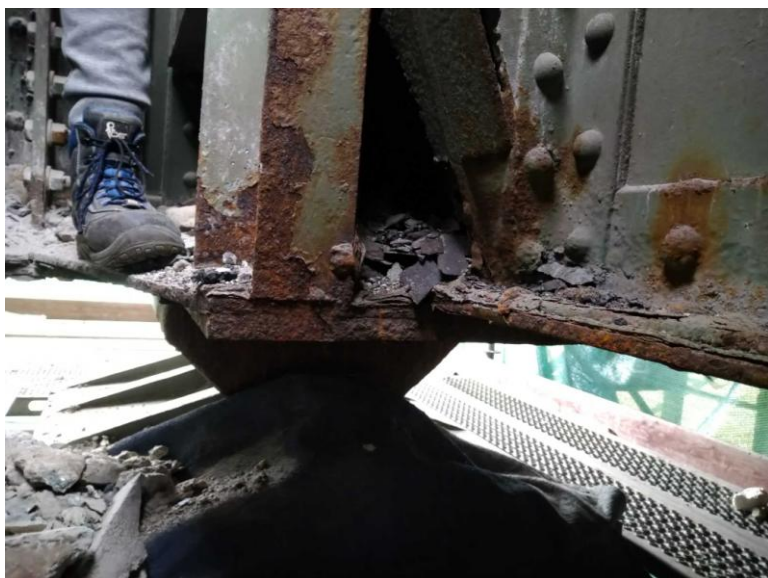
Styk příčniku nad pravobřežním pilířem s hlavním spojitým nosníkem.

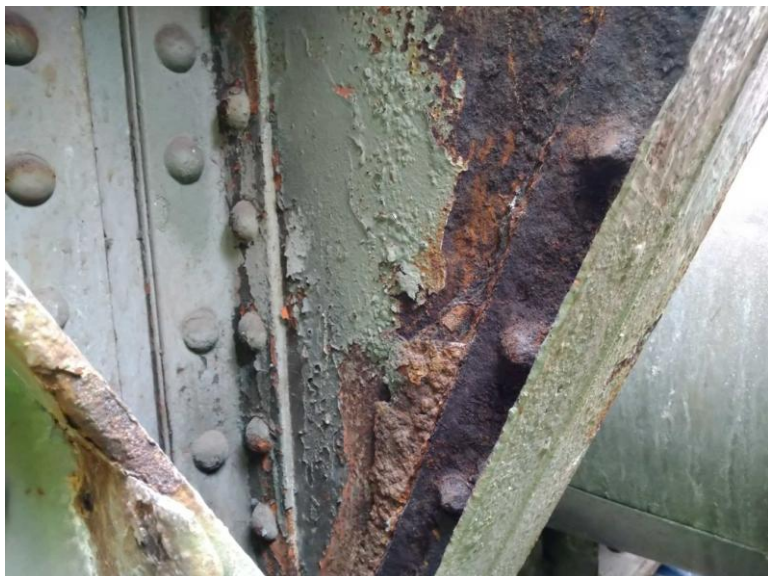
Dolní pásnice příčníků lokálně s poškozenou protikorozi ochranou a výraznou korozí, masivní koroze ve vetknutí koncových příčníků do hlavních nosníků pod všemi dilatacemi.

Koroze koncových konzolových výztuh mezi podporovým příčником a příčником pravobřežního pole (pod deskou s odbouranou dilatační spárou).

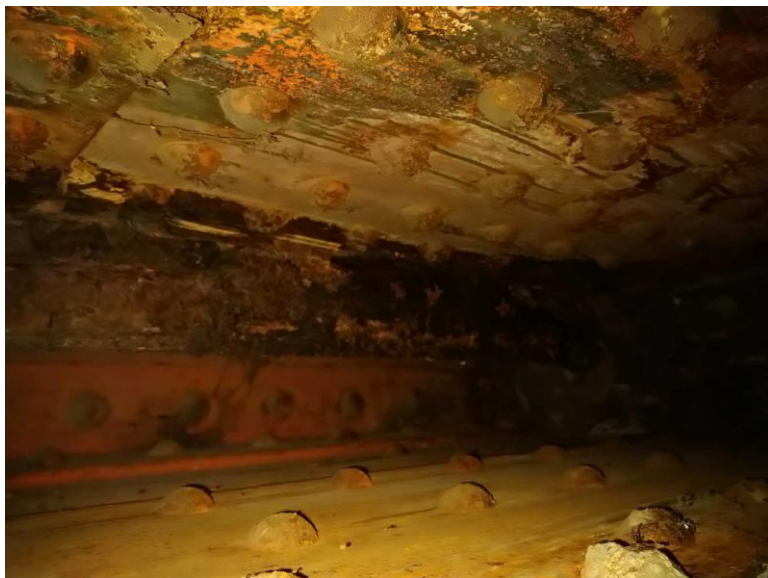
Koroze špatně přístupné dutiny nad vtokovým ložiskem pravobřežního pilíře.

Stejné místo z jiného úhlu.

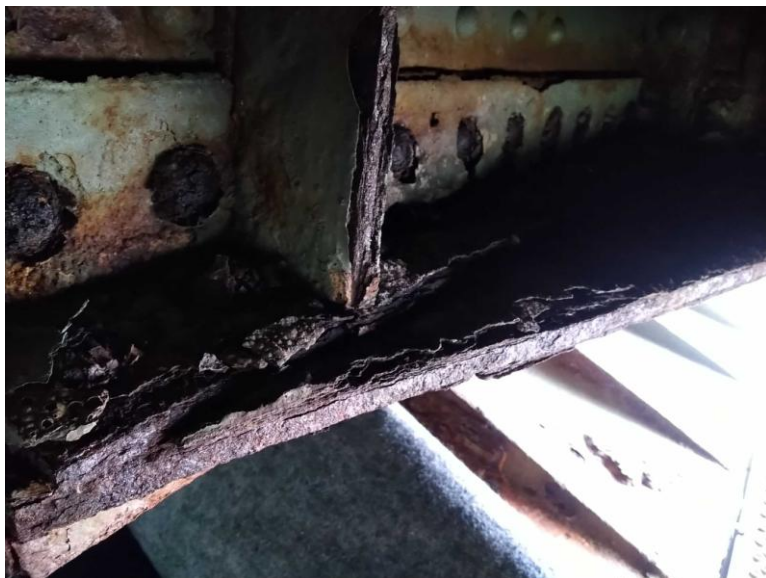
Koroze dolní pásnice příčnicku nad výtokovou stranou pravobřežního pilíře (blízko uložení na ložisko).

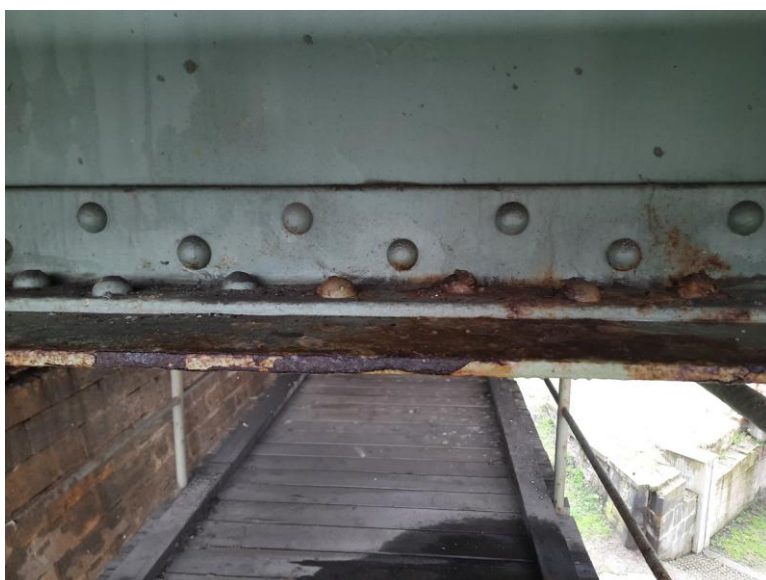
Koroze dolní pásnice hlavního nosníku na výtoku u pravobřežní opěry.

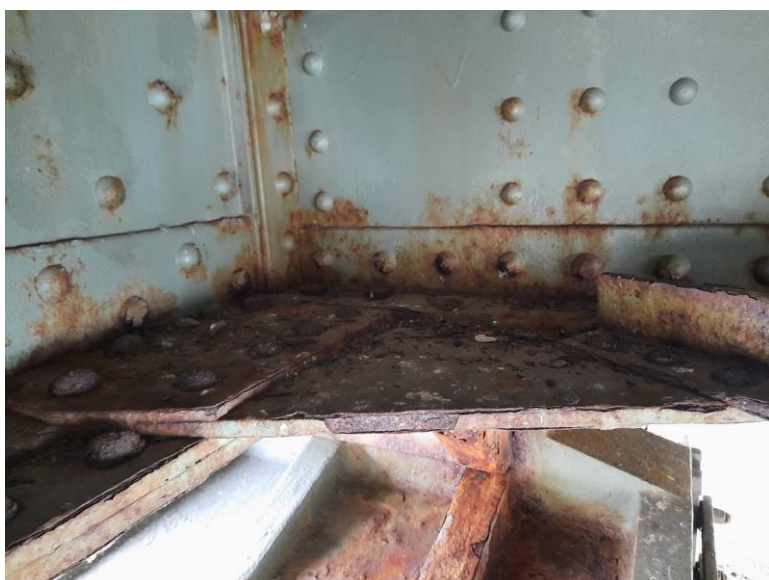
Stejné místo dolní část.

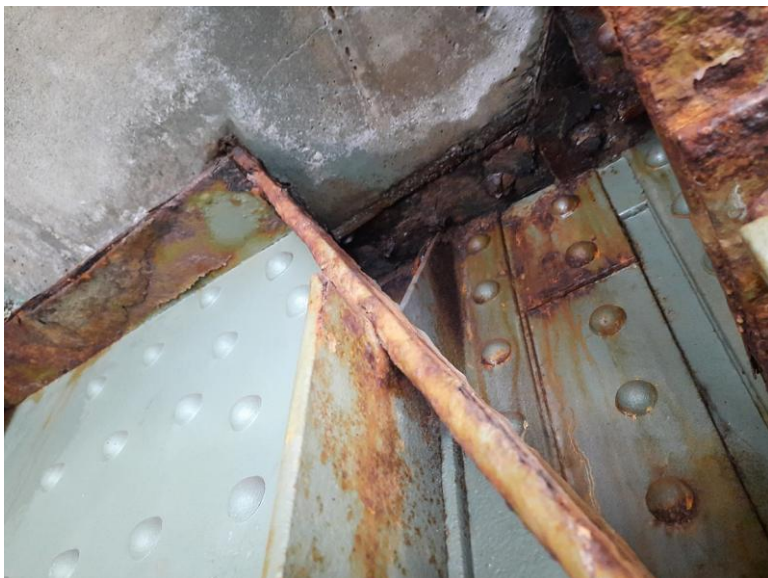
Koroze horní pásnice příčnicku a podélníků nad pravobřežním pilířem.

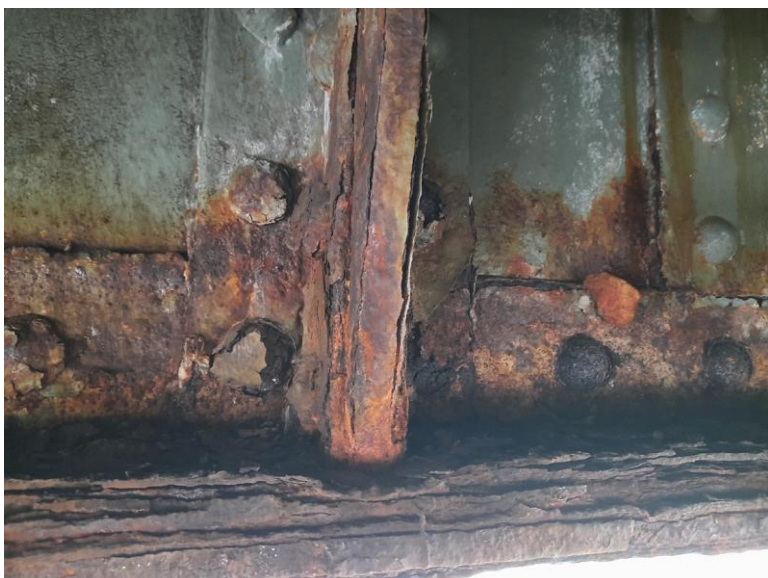
Detail koroze dolní pásnice příčnicku nad pravobřežním pilířem.

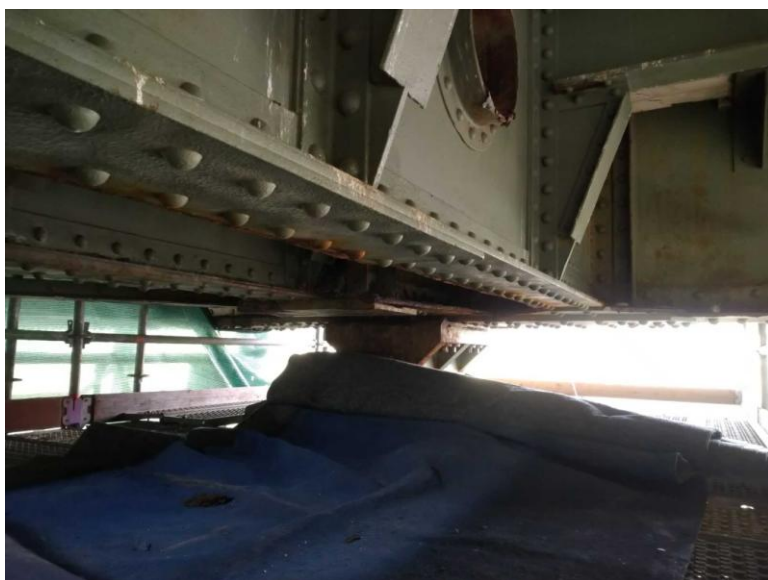
Vrchní část (nad podlahou lešení) výtokového ložiska na pravobřežním pilíři.

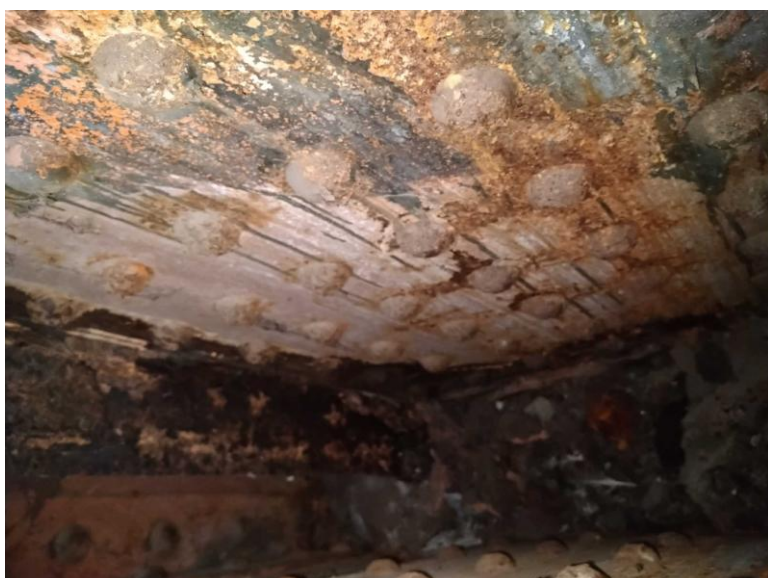
Koroze špatně přístupné dutiny nad vtokovým ložiskem pravobřežního pilíře.

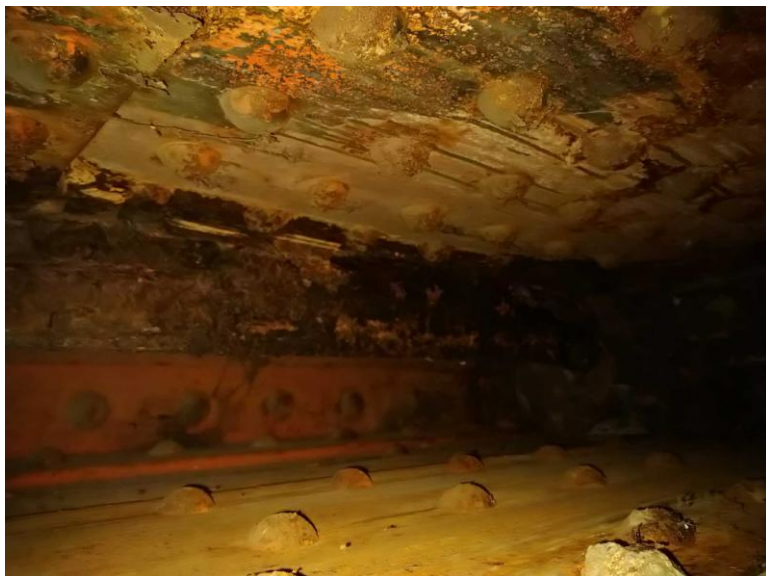
Stejné místo z jiného úhlu.

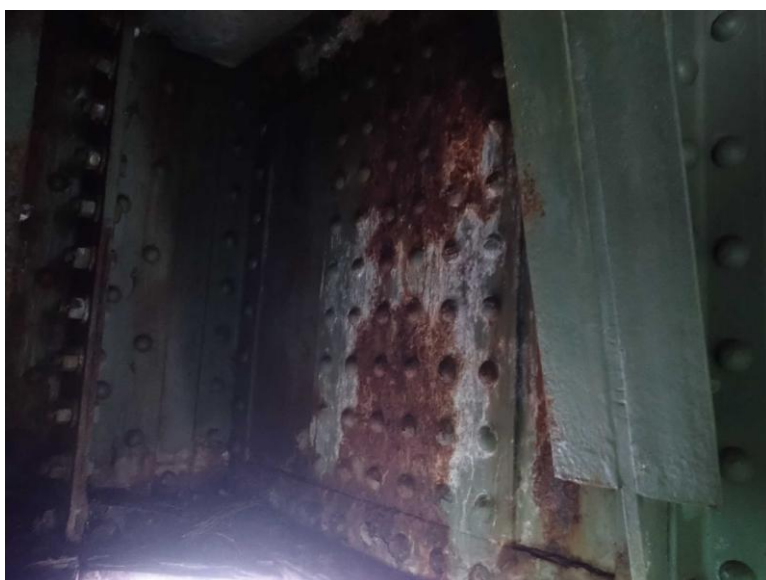
Koroze styku příčnicku s nosíkem nad výtokovým uložením pravobřežního pilíře.

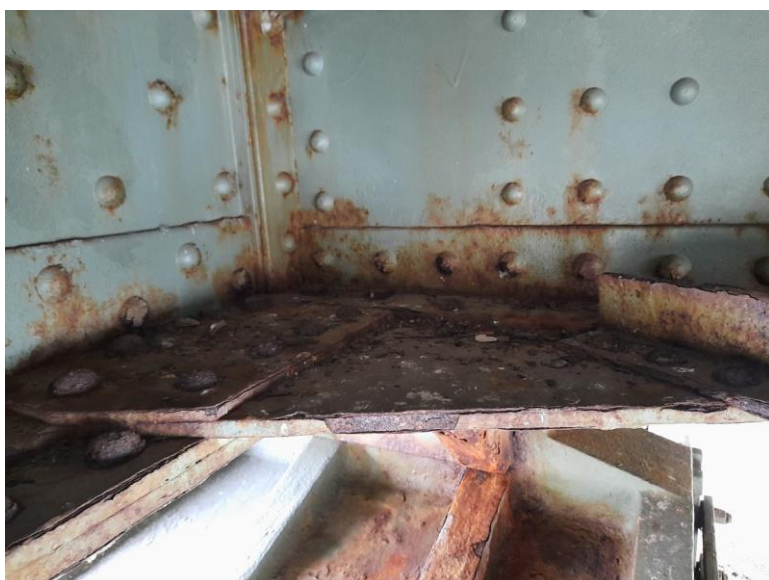
Stejné místo dolní část.

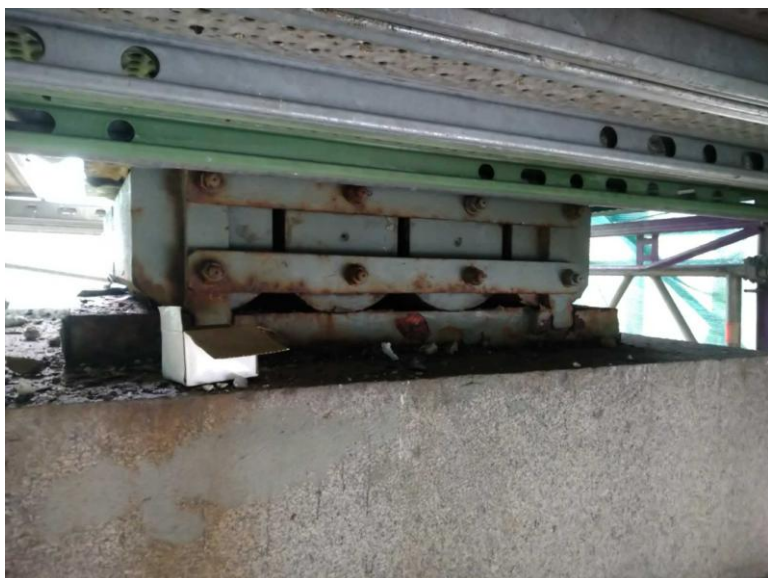
Spodní část (pod podlahou lešení) vtokového ložiska na pravobřežním pilíři.

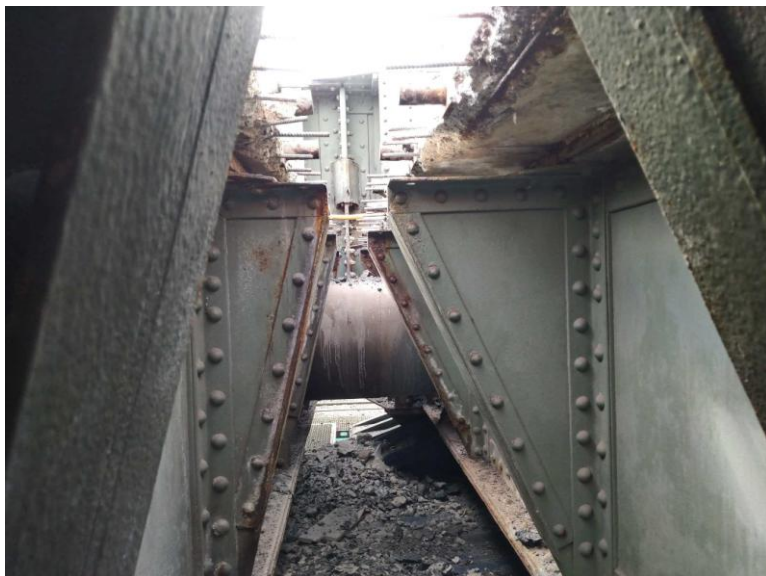
Prostor mezi koncovým příčným hlavním obloukovým polem a koncovým příčným pravobřežním polem (vtoková strana) pod vybouranou dilatační spárou c vyčnívajícími kotvami podélného předpětí desky a podélné betonářské výztuže.

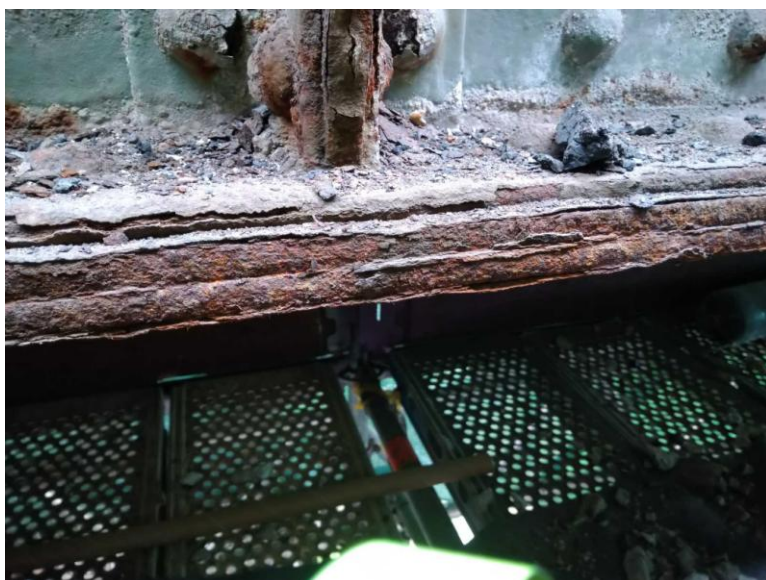
Koroze dolní pásnice příčniku nad pravobřežním pilířem.

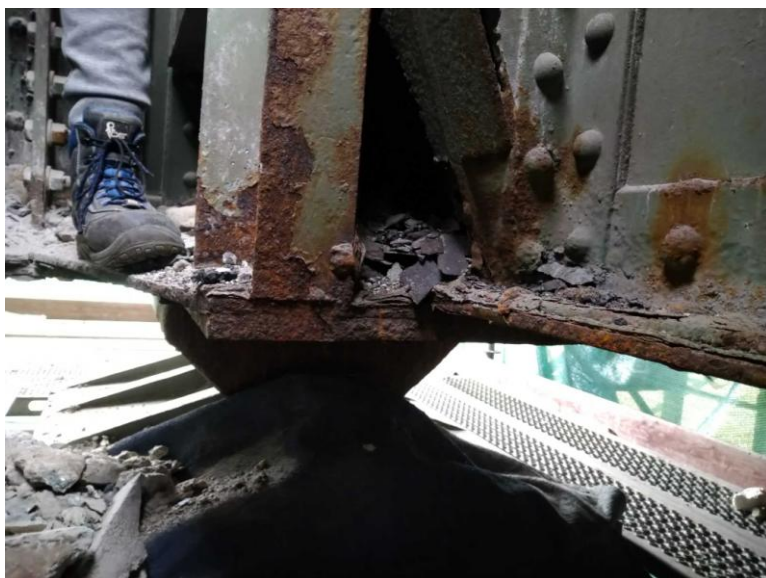
Styk příčniku nad pravobřežním pilířem s hlavním spojitým nosníkem.

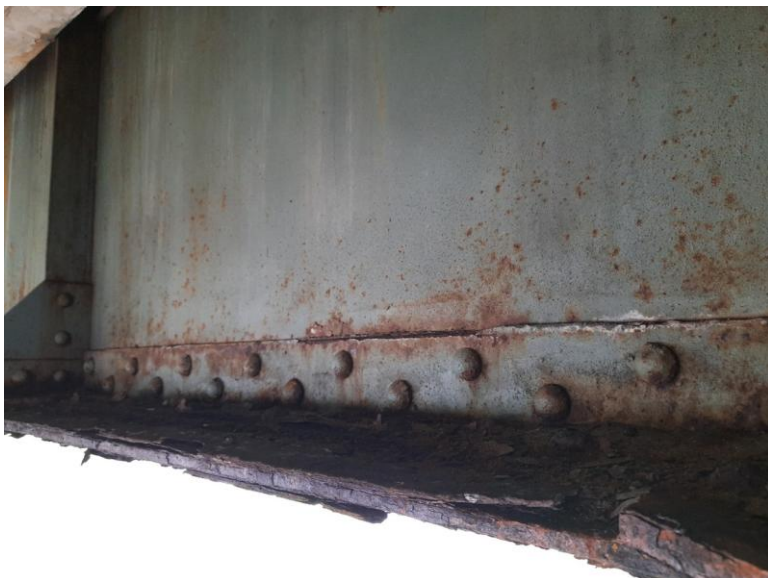
Koroze dolní pásnice hlavního nosníku nad pravobřežním pilířem.

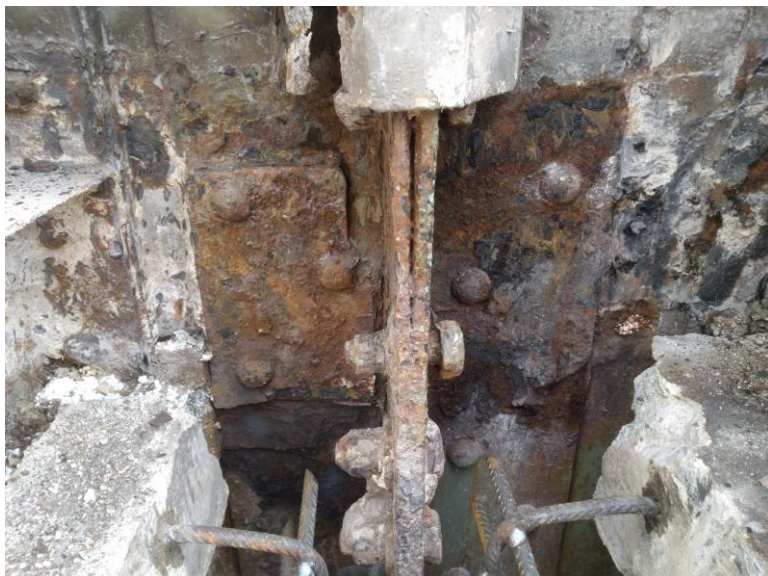
Boční pohled na styk hlavního nosníku pomocí čelních desek.
